TEMAT: Dokumentacja z przeprowadzonych badań architektonicznych budynku przeznaczonego na cele użytkowe położonego w Bartoszycach przy ulicy Hubalczyków 2 na działce nr 51/4 obręb 4.

OBIEKT: Budynek położony jest w miejscowości Bartoszyce przy ulicy Hubalczyków 2 na działce nr 51/4 obręb nr 4 województwo warmińsko-mazurskie.

INWESTOR: Gmina Miejska Bartoszyce ul. Monte Cassino 1 kod.11-200 Bartoszyce..

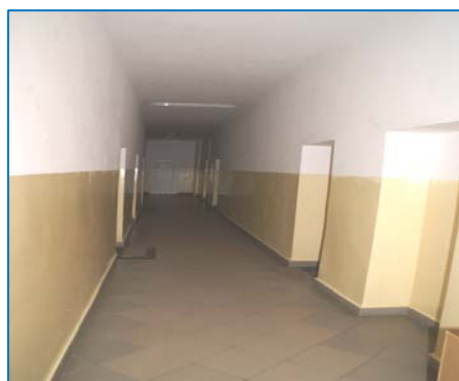
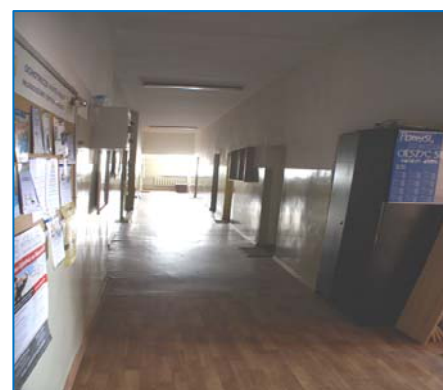
6.4. Ściany nośne parteru, piętra i strychu.

Ściany nośne budynku wykonano także z cegły pełnej o wytrzymałości na ściskanie ok. 10 MPa, a zaprawy cementowo-wapiennej na ok. 3 KG/cm² (0.3 MPa) i więcej z małą ilością cementu. Grubość ścian zewnętrznych nośnych wynosi 60 cm, zaś wewnętrznych nośnych 25cm.

W obrębie ścian wewnętrznych poziomu pierwszego piętra na korytarzu zaobserwowano także pęknięcia strukturalne. Zakres zaobserwowanych pęknięć przedstawiono na dokumentacji fotograficznej.

11. W zakresie remontu należy ująć miejscową reperację rys i spękań ścian. W miejscach występowania rys należy przeprowadzić wzmocnienie uszkodzonych ścian poprzez zastosowanie specjalistycznych metod scalających rozwarstwione ściany np. wg technologii „Helifix”, lub BRUTT Technologies itp. W celu uzyskania gwarancji producenta konieczny jest odbiór wykonanych robót jego przedstawiciela. Miejsca ich istnienia podano na rysunkach inwentaryzacyjnych załącznikach. Naprawę pęknięć o szerokości szczeliny większej od 2 mm należy wykonać metodą iniekcji specjalną zaprawą mineralną firmy TURBAG (Tubag-Kalk-Verpressmoertel), dobraną pod

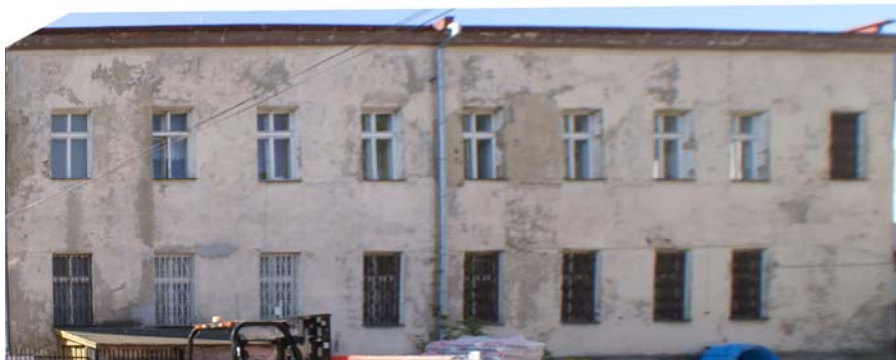
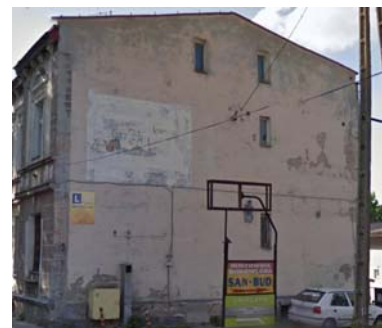
6.5. Opis architektoniczny elewacji i murów zewnętrznych.

Aktualny wygląd murów zewnętrznych obrazuje dokumentacja fotograficzna na poniższych zdjęciach.

Mury wykazują oprócz rys znaczne uszkodzenia, głównie powierzchniowe, wynikające z wpływów atmosferycznych i nieodpowiednich obróbek blacharskich oraz odwodnień z dachu.

Powstałe odparzenia i odpryski na przestrzeni wielu lat użytkowania budynku w postaci łuszczących, odpadających tynków należy naprawić dla uniknięcia pogłębiania się uszkodzeń murów.

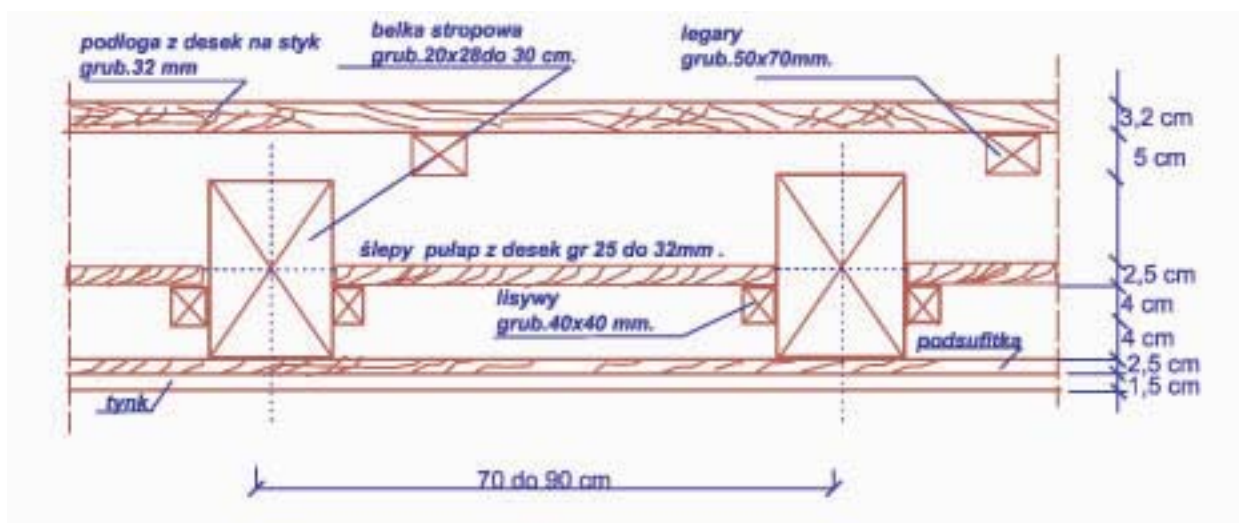
6.7. Stropy nad parterem i pierwszym piętrem konstrukcji drewnianej.

Na podstawie wykonanej odkrywki stropu nad pierwszym piętrem stwierdzono, że jest on wykonany jako drewniany belkowy, oparty na ścianach zewnętrznych podłużnych i środkowej. Między belkami występuje tzw. "ślepy pułap" obejmujący pustkę powietrzną nad sufitem, wraz z oznakami występowania luźno położonych płyt styropianowych. Następnie wykonano poszycie z desek grubości 3.2 cm oraz pustą przestrzeń o grubości ok. 8 cm po usuniętej polepie, zapewne po ostatnim pożarze. Nad ślepym pułapem też w miejscu wykonania odkrywki brak jest warstwy stropowej wykonanej np. z piaku.

- tynk wapienny na trzcinie, grubości ok. 2 cm,
- podsufitka z desek grubości ok. 2 cm,
- drewniane belki nośne o przekroju ok. 20 x 24 cm (ślepy pułap między belkami) ,
- dyliny o grubości ok. 2,5 cm.

Elementy drewniane stropów uszkodzone przez larwy owada spuszczela pospolitego w zależności od stopnia uszkodzenia wykonać odpowiednią naprawę lub alternatywnie wymianę elementu na nowy.
