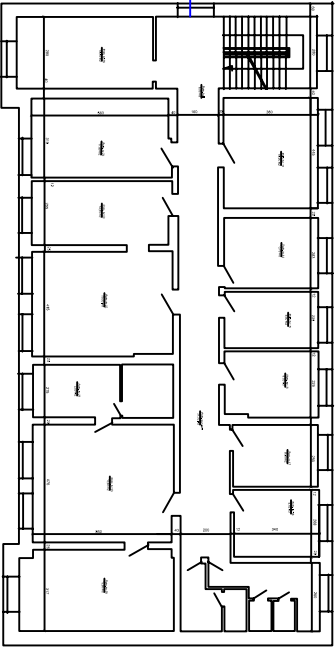
NR 9. MIEJSCE  
POBRANIA  
PROBKI WARSTWY  
MALARSKIEJ  
od wnętrza budynku

pkt.3.6. Próbką odkrytki nr 9,  
Widoczne wymalowania w kolorze NCS barwa S0500-N

Nr warstwy	Faza chronologiczna	Datowanie	Charakterystyka warstwy	Kolor
1	pienowna	początek XX w.	wymalowanie	S0505-N

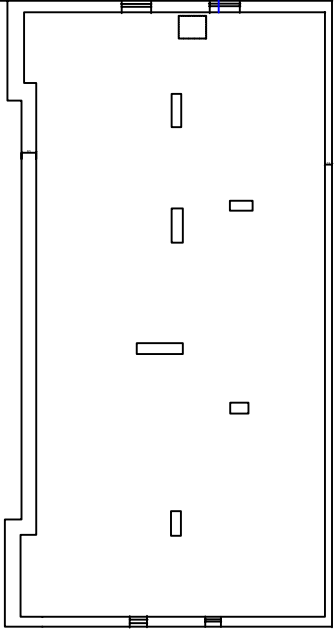
NR 10. oraz 10A  
MIEJSCE POBRANIA  
PROBKI WARSTWY  
MALARSKIEJ  
od wnętrza budynku  
poziom strychu

pkt.3.6. Próbką odkrytki nr 10 oraz 10A  
Widoczne wymalowania w kolorze NCS barwa S0500-N

Nr warstwy	Faza chronologiczna	Datowanie	Charakterystyka warstwy	Kolor
1	pienowna	początek XX w.	wymalowanie	S0505-N

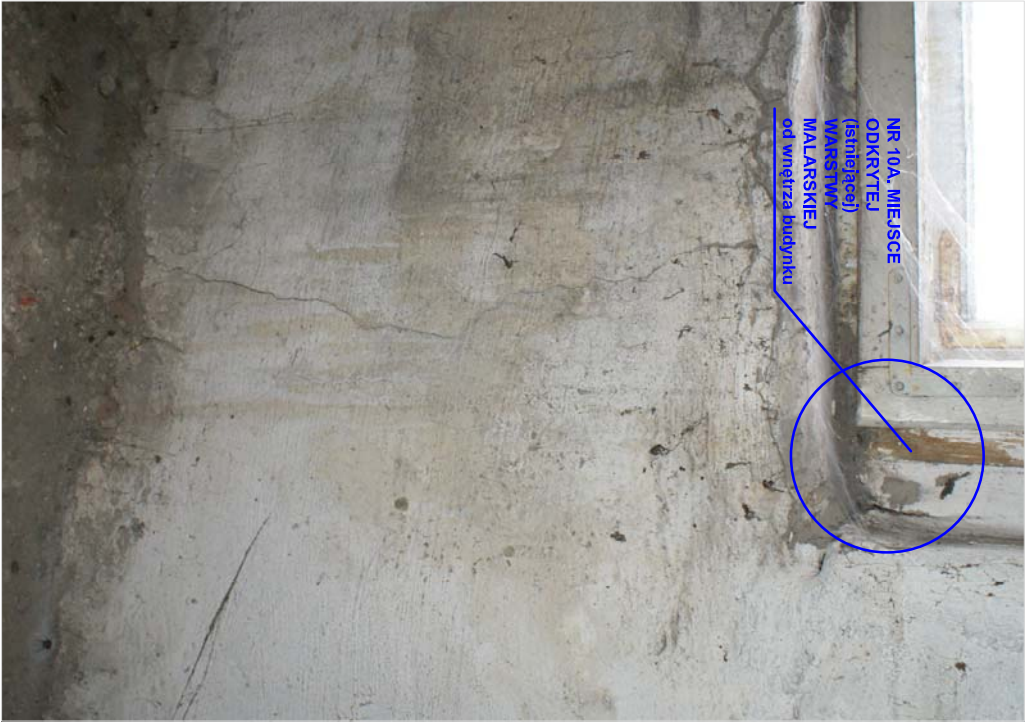
NR 10A. MIEJSCE  
POBRANIA  
PROBKI WARSTWY  
MALARSKIEJ  
od wnętrza budynku  
poziom strychu

NR 10A. MIEJSCE  
ODKRYTEJ  
(istniejącej)  
WARSTWY  
MALARSKIEJ  
od wnętrza budynku
