BARTOSZYCE

OPRACOWANIE ARCHEOLOGICZNO KONSERWATORSKIE

Opracowanie wykonane na zlecenie
Urzędu Miasta Bartoszyce

Warszawa 2014

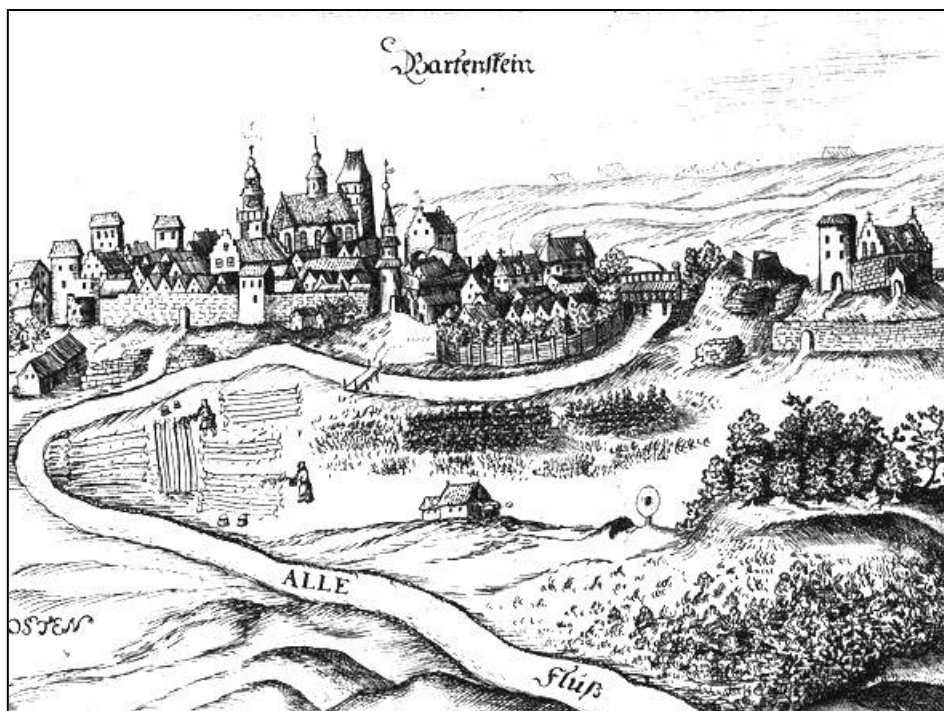
Bartoszyce, widok wg Krzysztofa Hartknocha, II połowa XVII wieku

Przedstawia ona panoramę Bartoszyce widzianą od strony północno-wschodniej. Miasto leży bezpośrednio nad rzeką. Otoczone jest murem obronnym z basztami. Na północny zachód od miasta mieści się przedmieście otoczone palisadą. Po drugiej stronie rzeki, na wzgórzu, znajduje się kompleks zabudowań zamku i wzgórza kościoła Św. Jana. Wielokrotnie w literaturze podnoszono problem wartości poznawczej widoków miejscowości zamieszczonych w książce Hartknocha. Trudno obecnie, bez przeprowadzenia badań terenowych, rozstrzygnąć ostatecznie jak wierny rzeczywistości jest widok Bartoszyce. Można jednak zauważyć, że pojawiają się tu pewne, charakterystyczne elementy topografii ośrodka. Schematyczny widok zabudowań miejskich wyróżnia ratusz oraz kościół farny a także dość

szczegółowo zarysowane mury miejskie. W ciągu miejskich obwarowań pokazane zostały bramy Lidzbarska i Królewiecka, oraz wieże obronne w ciągu murów. Widoczna jest również zabudowa Przedmieścia Królewieckiego łącznie z pokazaniem prowizorycznych zabezpieczeń od strony rzeki w postaci drewnianego parkanu oraz kościoła ze szpitalem Świętego Ducha, który egzystował w tym miejscu do XVIII wieku.³

Dla tematu niniejszego opracowania główną informacją, którą odczytać możemy z ryciny jest otoczenie miasta murami obronnymi oraz ścisła zabudowa wnętrza miasta z obecnością dwu budowli monumentalnych- kościoła oraz ratusza.

Oceniając wiarygodność widoku Bartoszyce według Hartknocha należy podkreślić jego kilkuletni pobyt w Bartoszycach gdzie uczęszczał on do szkoły ale również trzeba zauważyć widoczny schematyzm większości rycin zamieszczonych w cytowanym dziele.

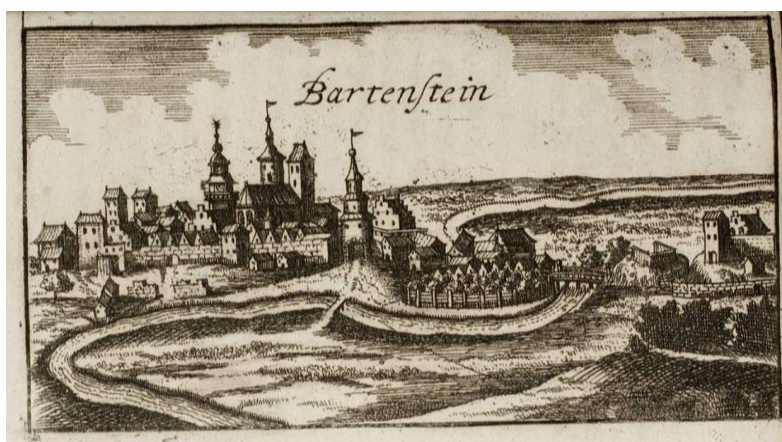
Widok Bartoszyce według Germanusa Adlerholda⁴

Przedstawienie to posłużyło zapewne do opracowania kolejnego widoku miasta zamieszczonego w dziele Germanusa Adlerholda zatytułowanym *Das Höchst-gepriesene Preussen, Oder Umständliche Beschreibung und Verzeichniß des herrlichen Landes Preussen, Frankfurt Und Leipzig 1704*

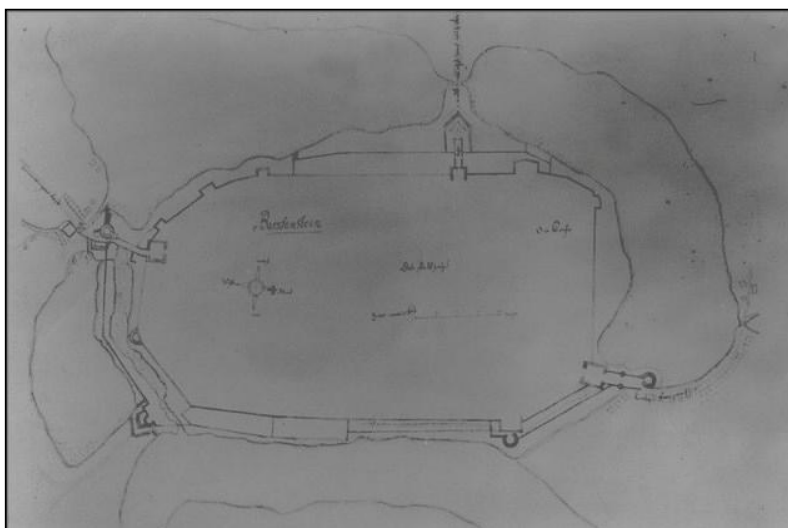
Plan umocnień miejskich ze zbiorów Urzędu Konserwatora Zabytków w Królewcu.

Plan rysowany jest od wschodu, od strony Łyny. Wykonany został schematycznie, bez jakiegokolwiek skali i zapewne bez terenowych pomiarów. Świadczy o tym nieproporcjonalnie rozciągnięty kształt miasta na osi północny zachód - południowy wschód.

Główną rolę w reprodukowanym szkicu pełnią umocnienia obronne miasta i z tego powodu wydaje się nam, że szkic ten jest inwentaryzacją lub próbą częściowej rekonstrukcji urządzeń obronnych miasta a więc zarówno murów miejskich jak i zarejestrowanych przeszkód terenowych w postaci stawów miejskich i młynówki.

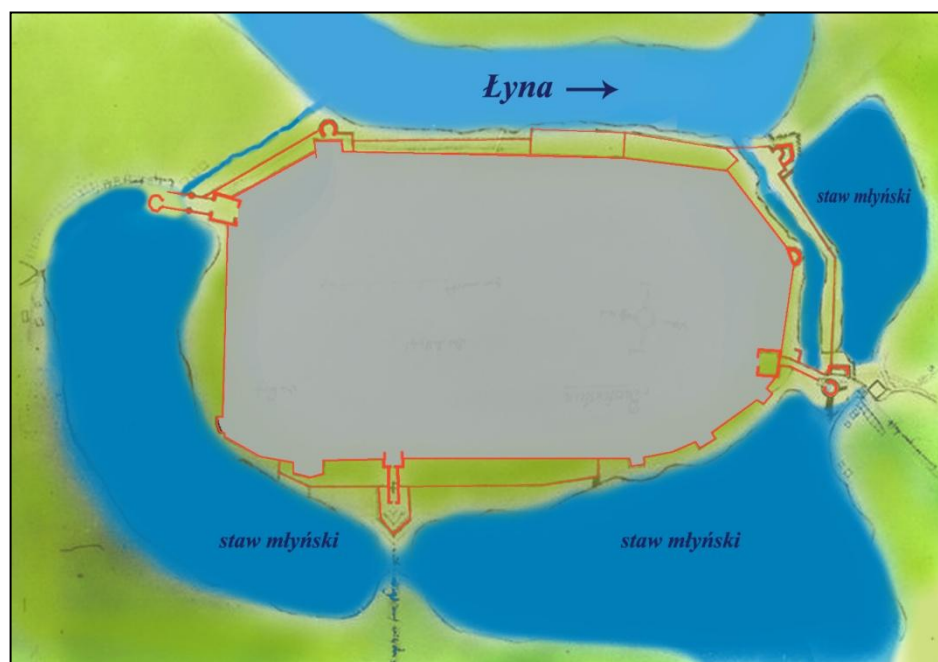
Plan umocnień miejskich ze zbiorów Urzędu Konserwatora Zabytków w Królewcu.
Obecnie w IS PAN Warszawa (nr inw. 55136). Na czerwono zaznaczone umocnienia.

Pokazane na rycinie obwarowania charakter umocnień mieszanych, średniowieczno-nowożytnych, większość bram została bowiem już wzmocniona umocnieniami ziemnymi przedbramia. Podobne umocnienia w formie ziemnych bastionów widnieją przed Bramą Lidzbarską, Bramą Młyńską oraz na przesmyku między stawem młyńskim a korytem Łyny u zakończenia drugiej, wschodniej, linii umocnień. Zwraca uwagę kilka ciekawych elementów. Zdublikowana wschodnia linia umocnień, przed tzw Górnym Stawem młyńskim (Oberteich) jest widoczna do dzisiaj w rozszerzeniu terenu zajętego przez miasto. Jest to obszar wyznaczony ulicami Kętrzyńską, Robotniczą, Placem Zwycięstwa, Kazimierza Jagiellończyka i Młynarską. Co interesujące, historyczny budynek tzw. Arsenał –zekhaus (od niem. Zeughaus- arsenał, zbrojownia), stojący na północno wschodniej pierzei Placu Zwycięstwa, wybudowany został w miejscu wcześniejszej baszty artyleryjskiej(?) oraz dużego bastionu ziemnego. Cała ta druga, wschodnia linia umocnień wydaje się być próbą unowocześnienia systemu obronnego miasta o wzbogacenie go w dodatkowe szanse i bastiony. Wskazuje to na XV/XVI wieczny charakter tej akcji⁶. Podobne przekształcenia

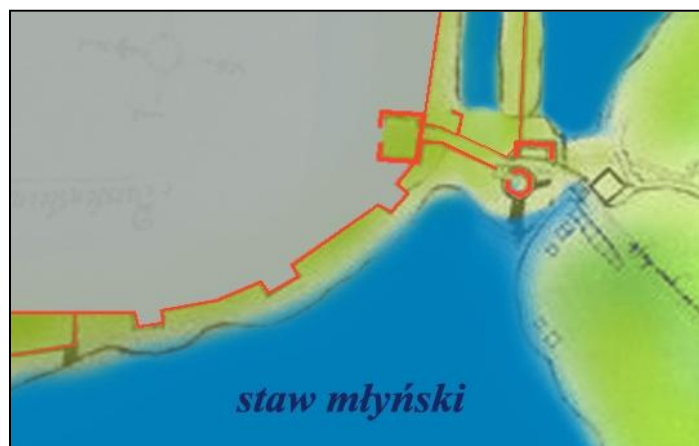
Umocnienia przed bramą Młyńską. Zamiast barbakanu widoczna jest basteja będąca prawdopodobnie świadectwem unowocześnienia obrony przedbramia w końcu XV w.

Według planu umocnień miejskich ze zbiorów Urzędu Konserwatora Zabytków w Królewcu.

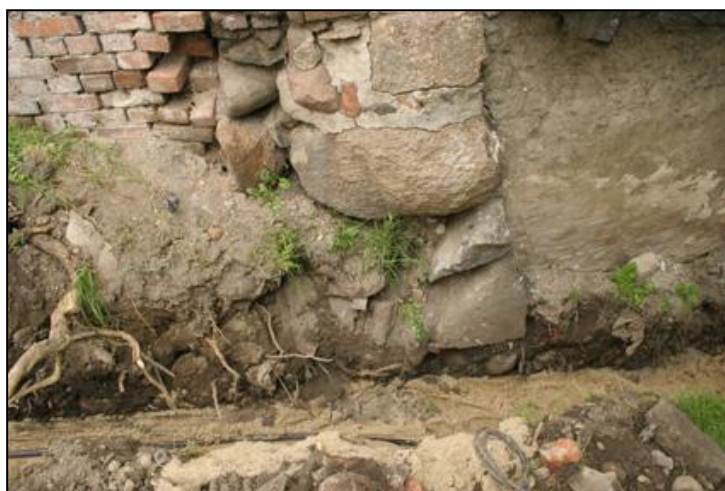
Wkop pod linię zasilającą oświetlenie przebiegał w bezpośredniej bliskości zachowanych relikwum muru miejskiego. Zostały one w swojej dolnej części wzniesione z kamienia polnego w wyższej partii z cegły. Po odsłonięciu, okazało się, iż widoczny mur z

kamieni polnych posiada bardzo płytkie fundamentowanie. W związku z tym, należy liczyć się z tym, iż fragment widoczny na granicy posesji Urzędu Gminy, jest wtórnie przebudowanym murem wzniesionym być może z materiału pozyskanego z rozbiórki murów miejskich, bądź też został on znacznie uszkodzony podczas rozbiórki.

Wkop pod kabel zasilający na wysokości reliktyw murów miejskich. (fot D. Wyczółkowski)

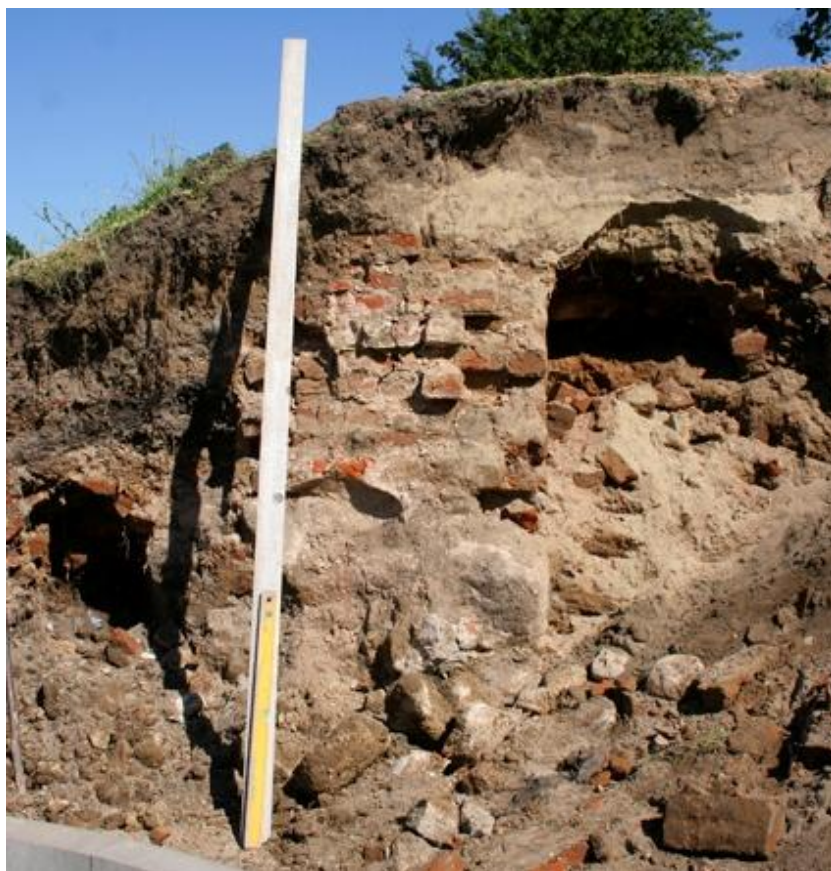
Relikty muru w trakcie podczyszczania i dokumentacji. (fot D. Wyczółkowski)

W trakcie poszerzania wykopu pod wykonanie spocznika schodów prowadzących z ulicy Wybrzeża do ulicy Jana Kilińskiego, przed środkowym zabiegiem, odsłonięty został zniszczony mur wykonany w dolnej partii z kamienia, powyżej zaś z cegły. Zachowana wysokość fragmentu muru odsłoniętego po wschodniej stronie wykopu wynosiła około dwu metrów a szerokość w partii ceglanej około jednego metra. Przebieg tego muru wydawał się być zgodny z kierunkiem przebiegu skarpy ziemnej co mogło wskazywać na to, że odsłonięte zostały relikty muru obronnego. Po zachodniej stronie wykopu mur był w większej części zniszczony. Widoczny był tylko jego kamienny fundament. Zastanawiający był jednak niechlujny, nieregularny wążek odsłoniętego w przekroju muru. Dodatkowo można było zauważyć, iż odsłonięty fragment ma prawie płaską powierzchnię co może świadczyć, że było to lico muru a nie jego wnętrze widziane w przekroju. Od strony miasta zaobserwowano inny mur w odległości około 2 metrów.

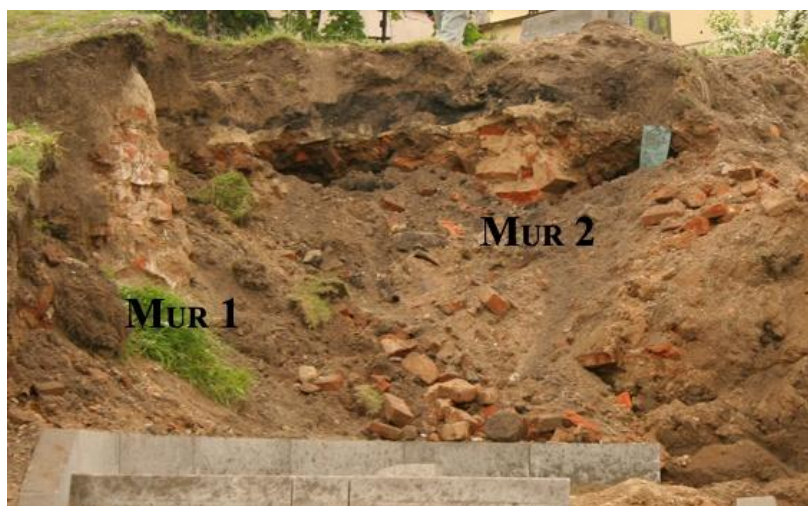
Widok odsłoniętych reliktyw murów w trakcie rozbiórki schodów między ulicą Nadbrzeża a Jana Kilińskiego(fot D. Wyczółkowski)

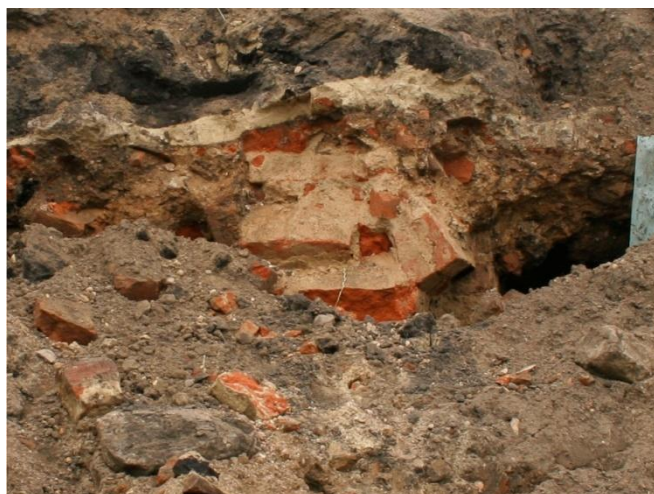
Jednocześnie stwierdzono występowanie poziomej warstwy cegieł i zaprawy. Wobec niemożliwości dokładnego przebadania całości odkrytych reliktyw trudno wnioskować o charakterze odsłoniętych szczątków architektonicznych. Pewnej wskazówki dostarczył ogląd muru 2. Widoczne były dwie cegły będące niewątpliwie wyjściem niezbyt wysklepionego łuku sklepienia bądź łuku drzwiowego.

Mur 2 ze śladami konstrukcji łuku sklepienia bądź otworu drzwiowego(fot D. Wyczółkowski)

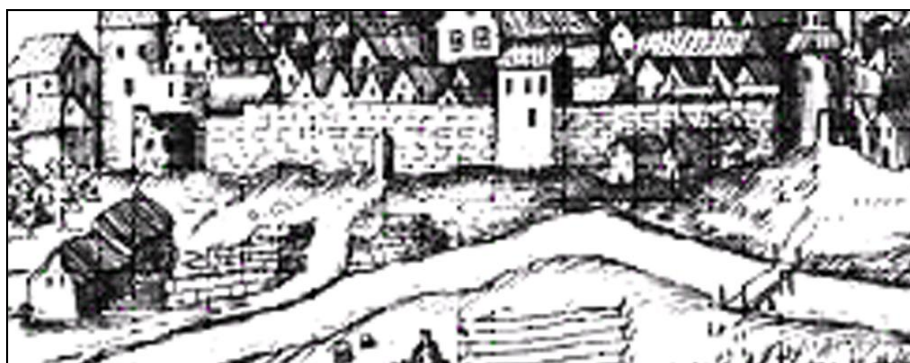
Co się wydaje ciekawe, na rycinie Hartknocha z XVII wieku widnieje wyrysowana furta w murach miejskich. Z pewnością tego typu przejście ułatwiało mieszkańcom miasta wyjście w stronę rzeki. W przypadku zagrożenia, jak wiadomo, furty takie były zamykane i blokowane od strony miasta tak, że ich obecność nie stanowiła zagrożenia dla jego mieszkańców. Można się więc zastanawiać, czy odsłonięte w wykopie reliktury nie są pozostałościami furty miejskiej, jednak bez przeprowadzenia badań rozpoznawczych stwierdzenie to pozostanie w formie hipotezy.

Bartoszyce, mury obronne miasta od strony Łyny,
fragment ryciny Krzysztofa Hartknocha, II połowa XVII wieku

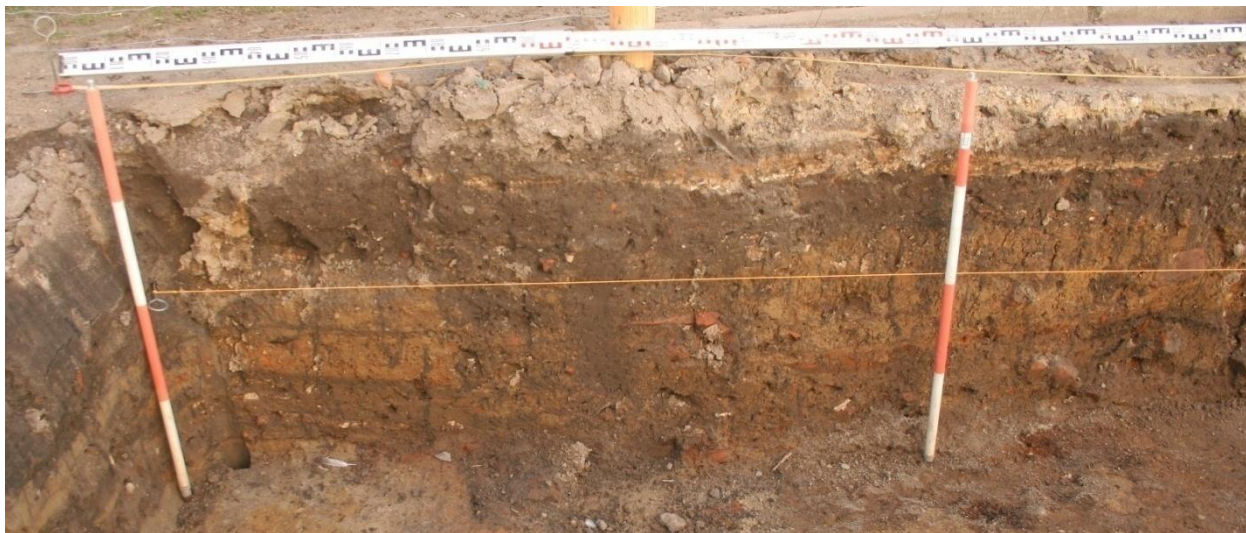
materiału zabytkowego, można domniemywać, iż jest to warstwa calcowa, nienaruszona przez człowieka. Znajduje się ona na głębokości około 1,0 do 1,2 od powierzchni terenu¹³.

Układ warstw archeologicznych widoczny we wschodniej części południowego profilu wykopu archeologicznego. W narożniku widoczny ślad po odwiercie geologicznym. (fot D.Wyczółkowski)

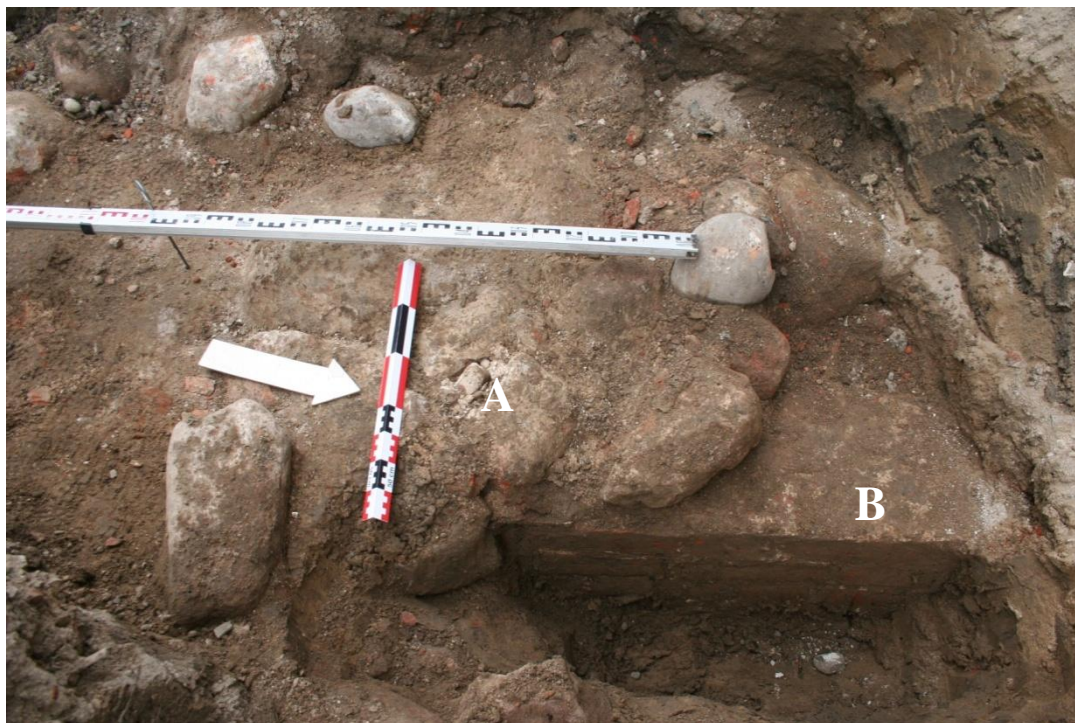
Północno zachodni narożnik kamiennego muru fundamentowego (A) leżący na rozebranym murze ceglanym (B)
(fot D. Wyczółkowski)

Odsłonięty fragment muru ceglanego został starannie rozebrany najprawdopodobniej w okresie XVIII-XIX wieku. Pozostawiono, przynajmniej w widocznym fragmencie, płaską jego górną powierzchnię za śladami zaprawy. Sam mur został wzniesiony z cegieł o wymiarach 29 x 10 x 14 cm. Wątek nieregularny, niestaranny, z powtarzającymi się w kolejnych rzędach pionowymi fugami.

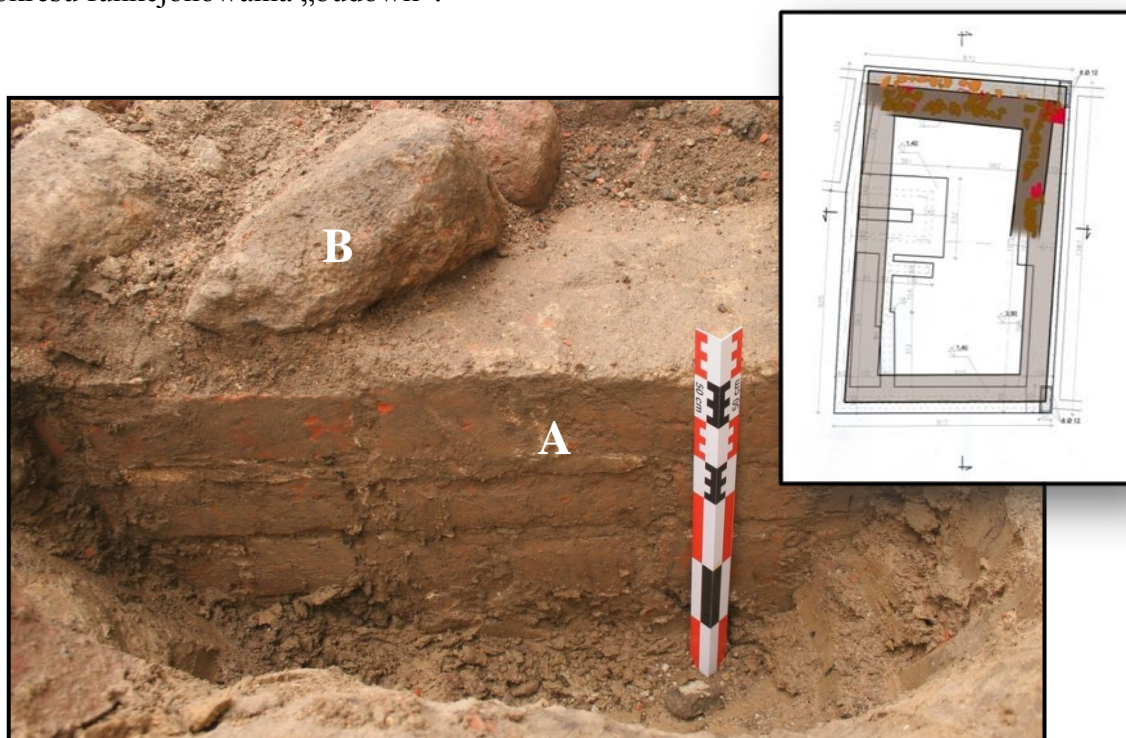
o konstrukcji raczej drewnianej niż murowanej. Zdaje się o tym świadczyć niewielka nośność tego typu, nie spajanego zaprawą, płytkiego fundamentu. Brak materiału zabytkowego w warstwach związanych z konstrukcją nie pozwala jednak na uściślenie czasu wzniesienia oraz okresu funkcjonowania „budowli”.

Fragment lica rozebranego muru ceglanego (A) i leżącego na nim fundamentu kamiennego (B) oraz schematyczny przebieg fundamentów (fot D. Wyczółkowski)

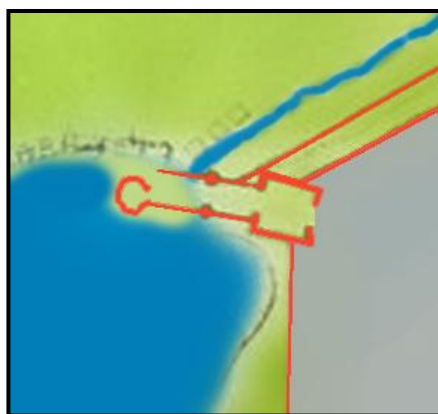
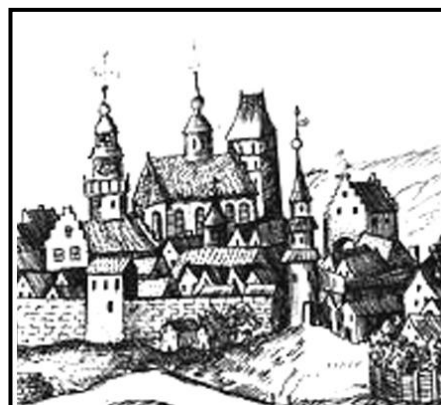
Umocnienia w rejonie Bramy Królewskiej w Bartoszychach¹⁶ -A
oraz widok bramy na rycinie Hartknocha.- B

drewnianych bali¹⁵. Fakt ten, oraz zastosowanie w przylegającym fundamencie łuków odciążających, może wskazywać, że mury wznoszone były na niestabilnym gruncie. Jak wynika z omówionego powyżej planu umocnień miejskich z XVII wieku, na terenie przed bramą Królewską wznosiły się urządzenia obronne przedbramia w postaci murów tzw. szyi bramnej, czyli murów osłaniających dojście do bramy, oraz bastionu, bądź baszty, założonej na planie wycinka koła.

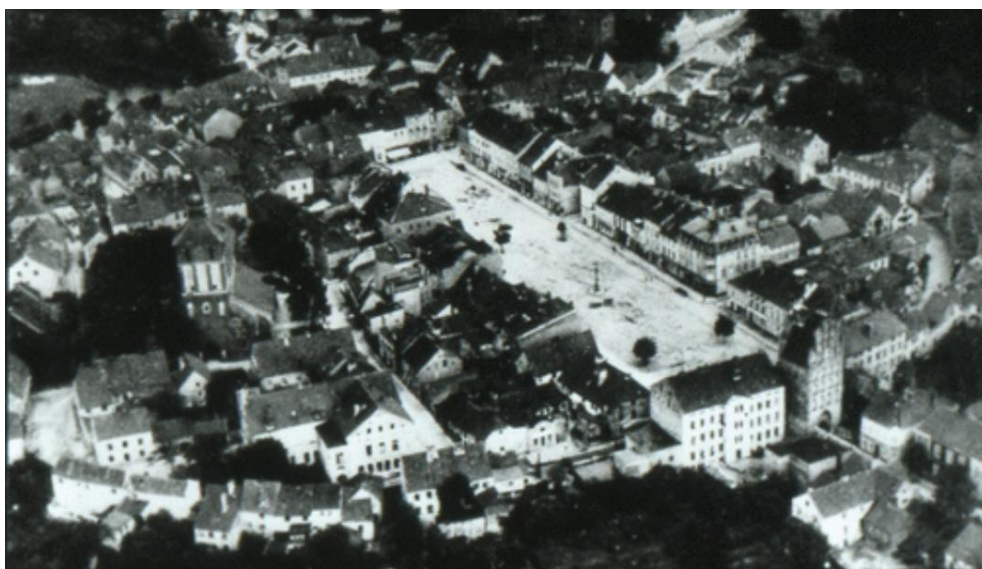
Bartoszyce w okresie przedwojennym, zdjęcie lotnicze. Widoczny ciąg budynków wzdłuż umocnień miejskich po zachodniej stronie miasta

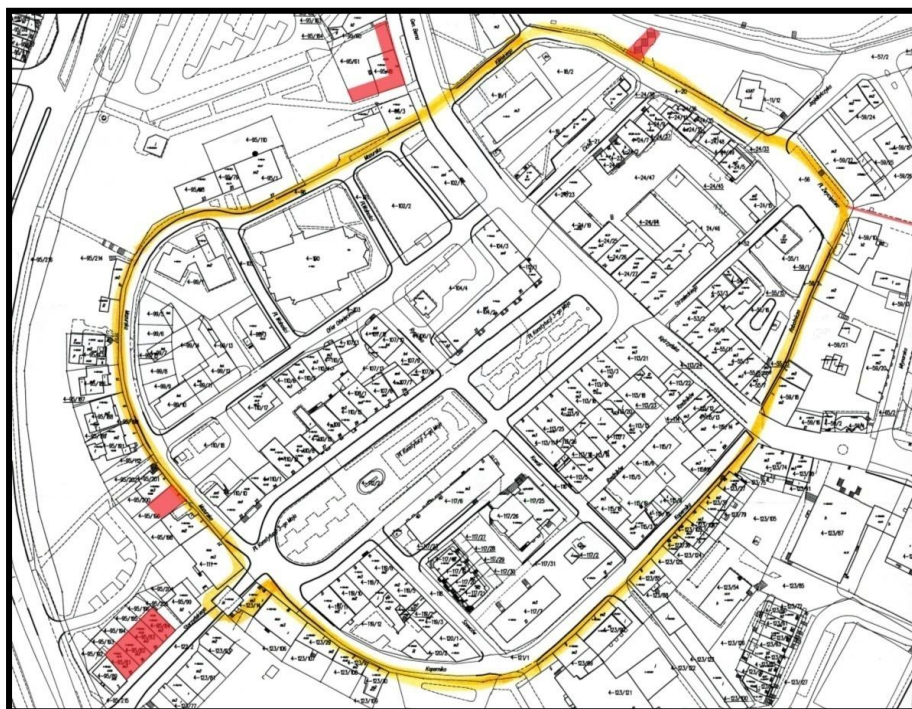
dokonanego rozpoznania archeologicznego na kilku odcinkach, zostały posadowione z wykorzystaniem zachowanych reliktyw muru obronnego. Obecnie, stan zachowania reliktyw można określić jako zły. Odkryte odcinki zalegały na głębokości od 0,3 – 1,2 m od powierzchni gruntu.

Plan miasta z zaznaczonymi wykopami archeologicznymi w których stwierdzono występowanie reliktyw murów miejskich

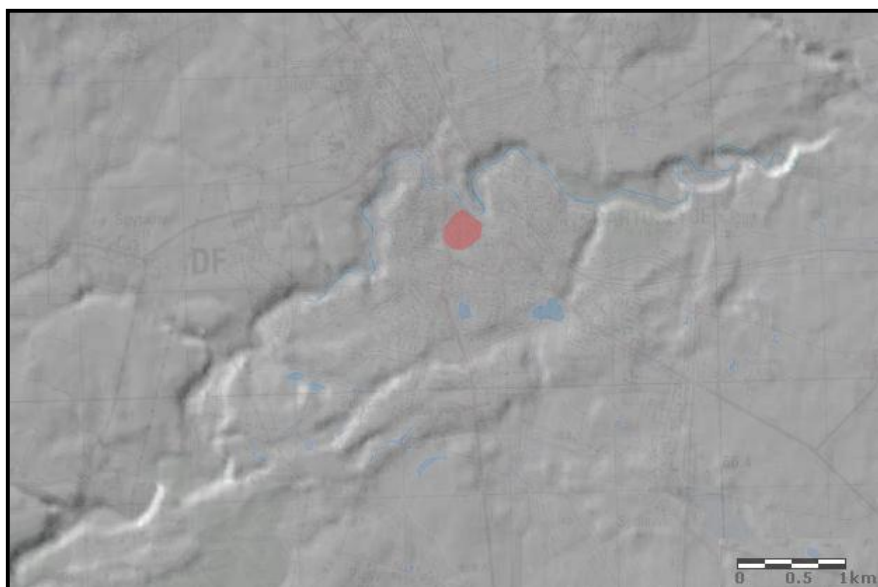
Założone w 1332 roku miasto Bartenstein powstało na rozległym terenie położonym na prawym brzegu Łyny. Jak wynika z analizy ukształtowania powierzchni zostało ono rozmierzone na wzniesieniu otoczonym obniżeniami terenu od strony wschodniej, zachodniej i południowej.

Położenie średniowiecznego miasta na tle ukształtowania terenu.

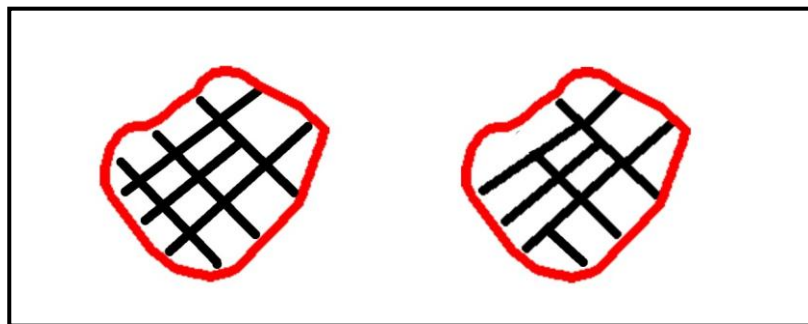
Schemat rozmierzenia miejskich ulic.

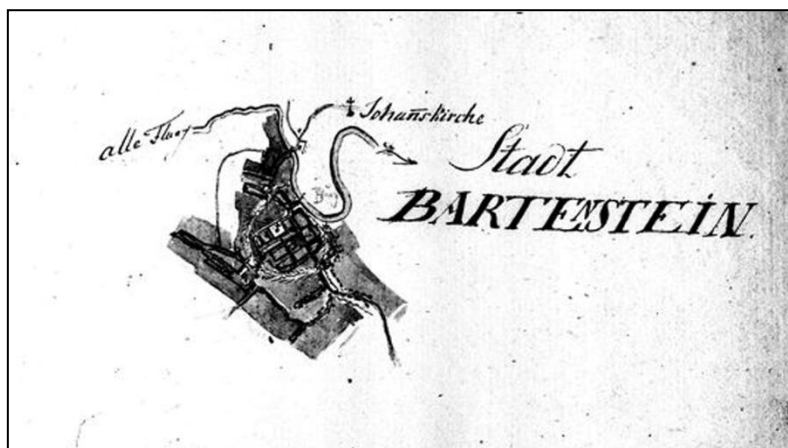
Bartoszyce, plan miasta z początku XIX wieku wykonany przez Rechefelda
(czarno biały negatyw ze zbiorów Provinzialdenkmalamtes w Królewcu, obecnie w ISPAN, nr inw. 55137)

Plan ten przerysował z oryginału Hugo Bonk i zamieścił w swoim opracowaniu
wydanym w 1895 roku w Królewcu²⁰.

Na przedstawionych powyżej planach zwraca naszą uwagę zabudowa Rynku oraz
brak ulic dzielących bloki zabudowy na południe od Rynku.

Rozstrzygającym wydają się być wcześniejsze plany Rechefelda a szczególnie jego przerys autorstwa Bonka (1895) wykonany z oryginału.

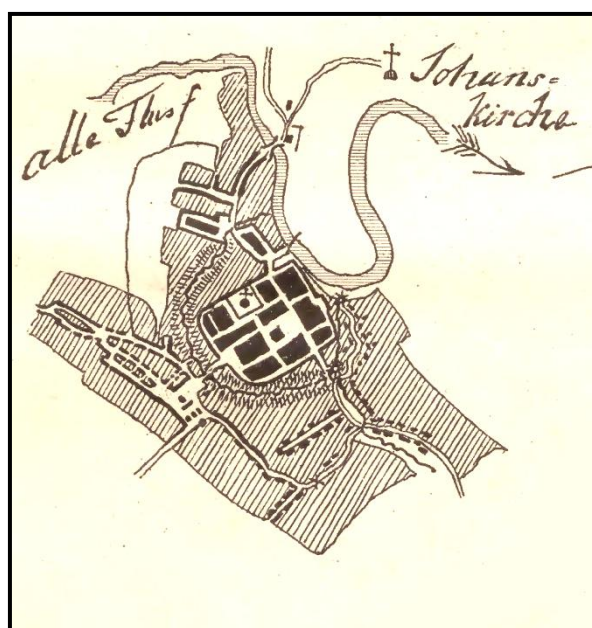
Plan Bartoszyce w przerysie Hugo Bonka

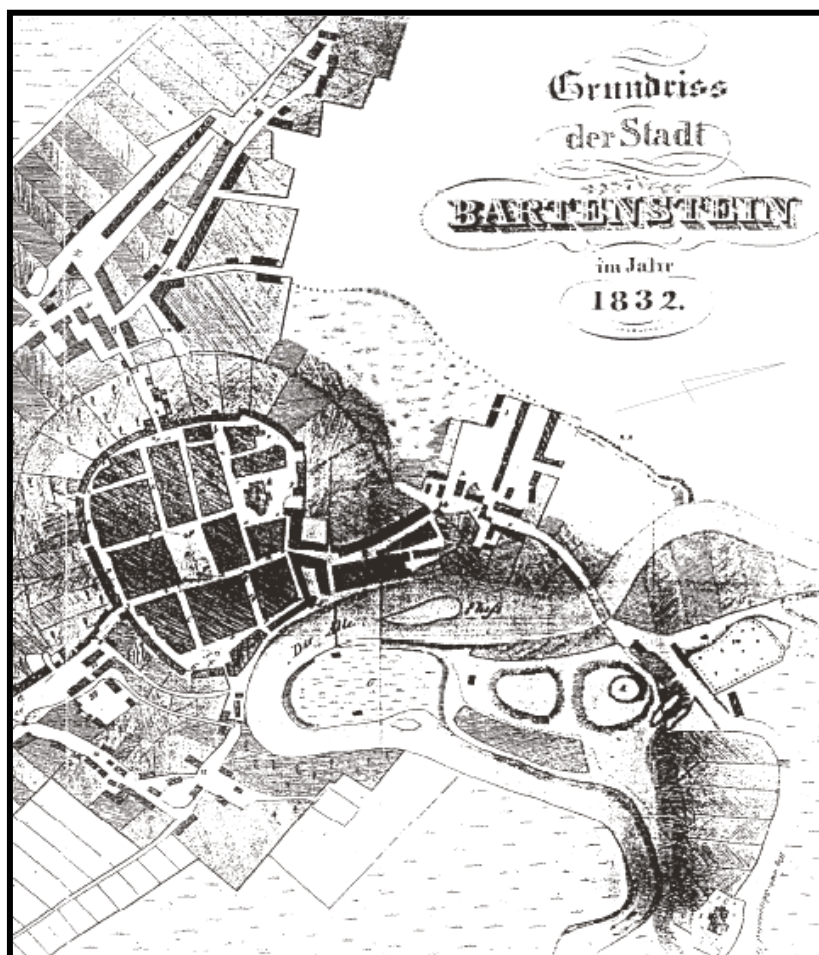
Plan ten pokazuje stan miasta sprzed pożaru w 1850 roku. Jak wiadomo ze źródeł, spaleniu uległa wtedy znaczna część miejskiej zabudowy, w szczególności zaś kwartały ulic w pobliżu bramy Lidzbarskiej. W wyniku pożaru została zniszczona zabudowa kwartału w centralnej części miasta, pomiędzy Rynkiem znajdującym się przy bramie Lidzbarskiej tzw Rynkiem Końskim – niem. Rossmarkt, niewielkim placem w pobliżu bramy miejskiej służącym do handlu żywymi zwierzętami. Całość zabudowy, w wyniku odbudowy została rozebrana. Od tego czasu rynek w Bartoszycach zyskał kształt wydłużonego prostokąta ciągnącego się w centrum miasta lokacyjnego od Bramy Lidzbarskiej aż do pierwotnej, północno wschodniej pierzei.

Znacznie bardziej dokładny jest plan zamieszczony w cytowanym dziele Benischa z 1836 roku.

Powracając do planu należy zwrócić uwagę, że na dużym Rynku nie ma już rozebranego w 1815 roku Ratusza miejskiego. W pobliżu Bramy Lidzbarskiej znajduje się jednakże ulica na wysokości obecnej ulicy Szewców.

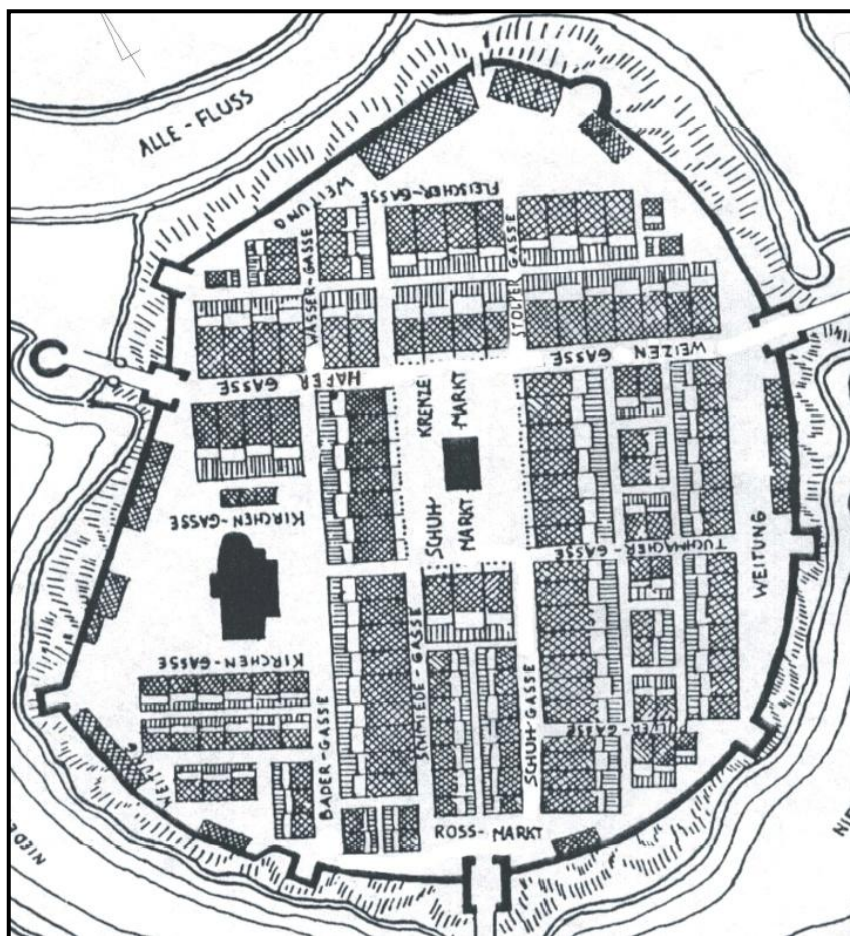
Plan Bartoszyce według Maxa Heina (1932)

W swojej pracy Hein oparł się zarówno o wcześniejsze opracowania, w szczególności Benischa z 1835 roku a także o dostępne w archiwum dokumenty. Wydaje się, że nie ustrzegł się jednak pomyłek w szczególności w rozplanowaniu wschodniej części miasta.

Równie problematyczne jest samo umiejscowienie budynku Ratusza. Na najbardziej znanym obecnie planie miasta autorstwa Heina (1936), ratusz został umieszczony centralnie na środku rynku miejskiego. Trudno jednak powiedzieć czy jest to właściwe miejsce czy jedynie symboliczne zaznaczenie miejsca gdzie mógł się on znajdować.

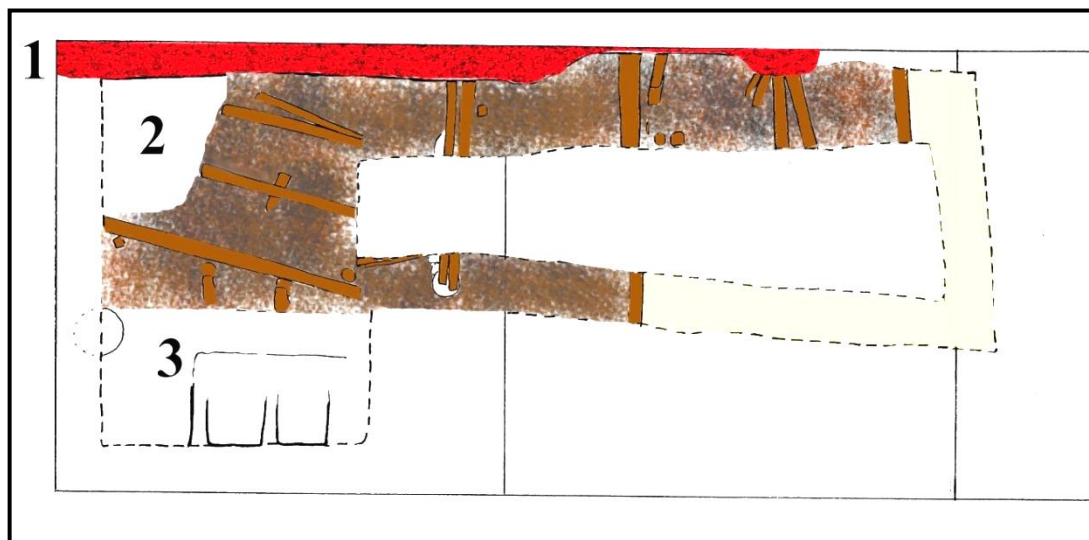
Bartoszyce, ul Rzeźników dz. 115/6 i 115/7. Schemat odkrytych relikwów.
Kolorem brązowym oznaczono konstrukcje drewniane. Cyframi oznaczono: 1- fundamenty budynków murowanych XIX i XX wiecznych; 2- wkop piwnicy; 3- część zniszczona przez doły kłaczne i szamba nowożytnie i współczesne (przedwojenne)

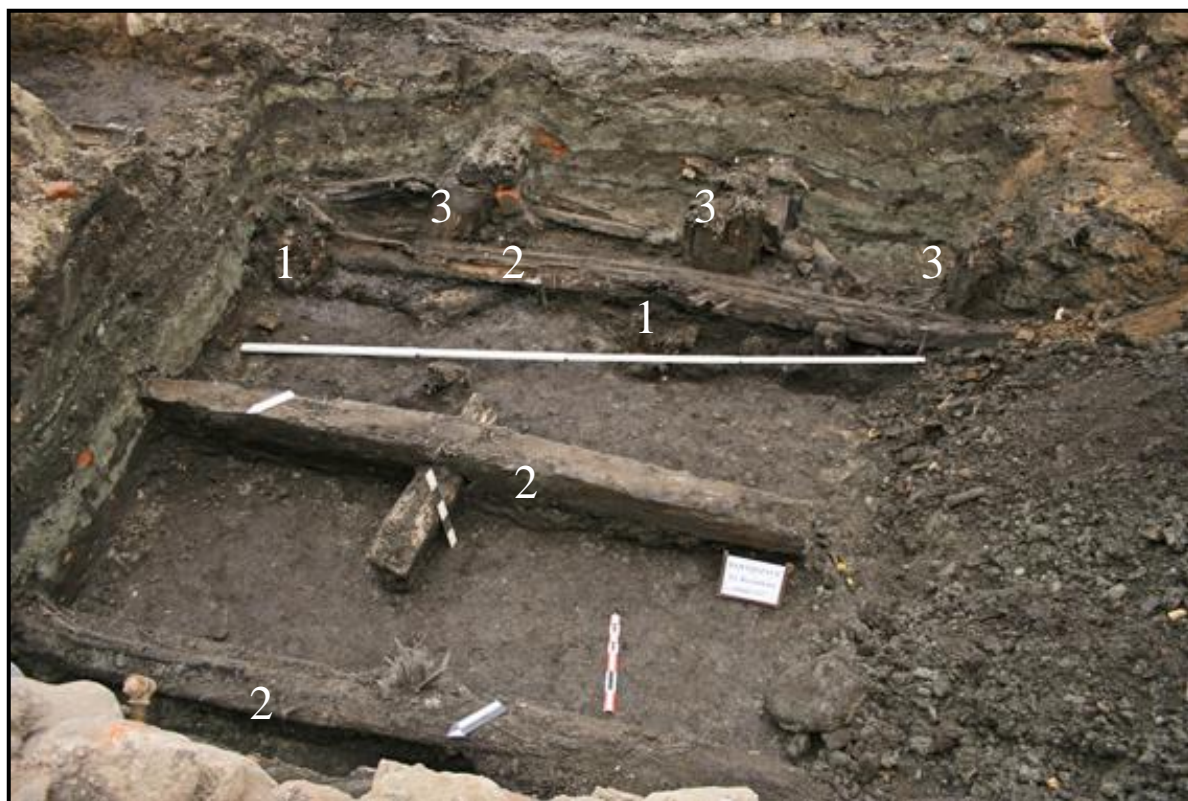
Konstrukcje drewniane-poziomy budowl 1, 2, 3- odkryte w wykopie B.
Widok od strony ulicy Rzeźniczej (fot D. Wyczółkowski)

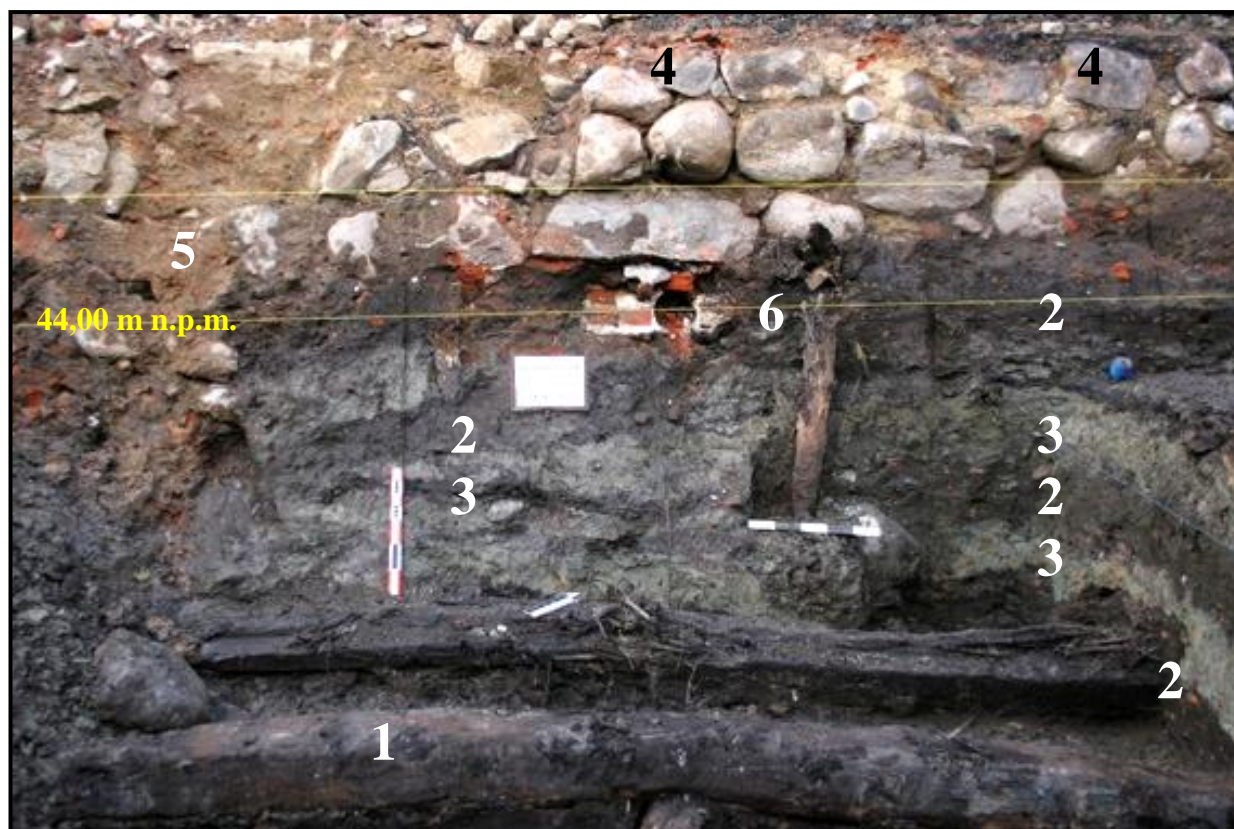
Profil wykopu bezpośrednio przy ulicy Rzeźników. Cyframi oznaczono –1- poziom starszych konstrukcji drewnianych, -2- warstwy użytkowe, mierzwa, - 3- warstwy niwelacyjne, - 4- kamienne fundamenty spajane gliną, -5- wkop fundamentowy zagruzowanej piwnicy, -6- kanalizacja ściekowa (fot D. Wyczółkowski)

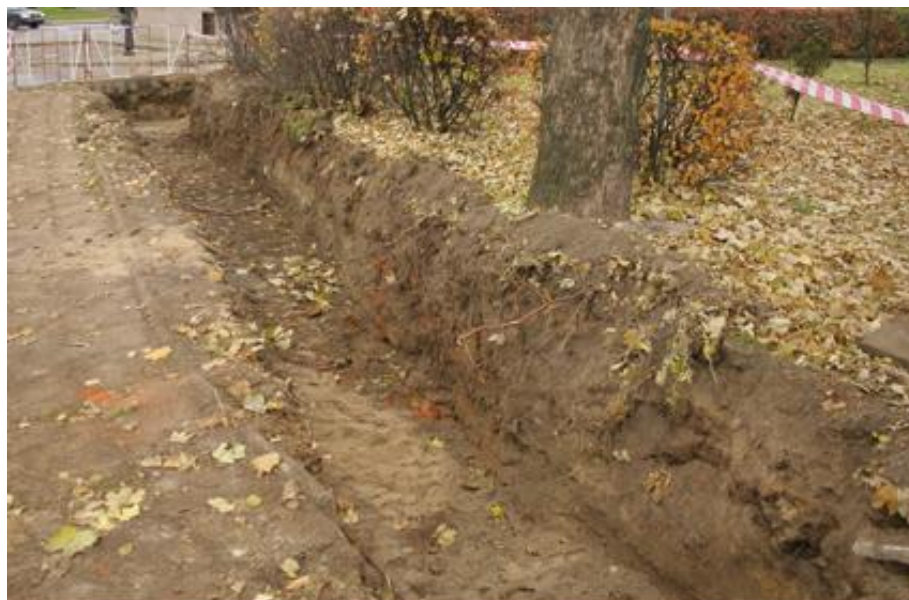
Podobnie ślady zniszczonej zabudowy nowożytnej odsłonięte zostały w trakcie nadzorów przy sieci i przyłączy ciepłych przy Placu Wolności i ulicy Mazurskiej w rejonie kościoła Św. Jana Ewangelisty.

Ulica Mazurska przy Placu Wolności południowy profil wykopu.

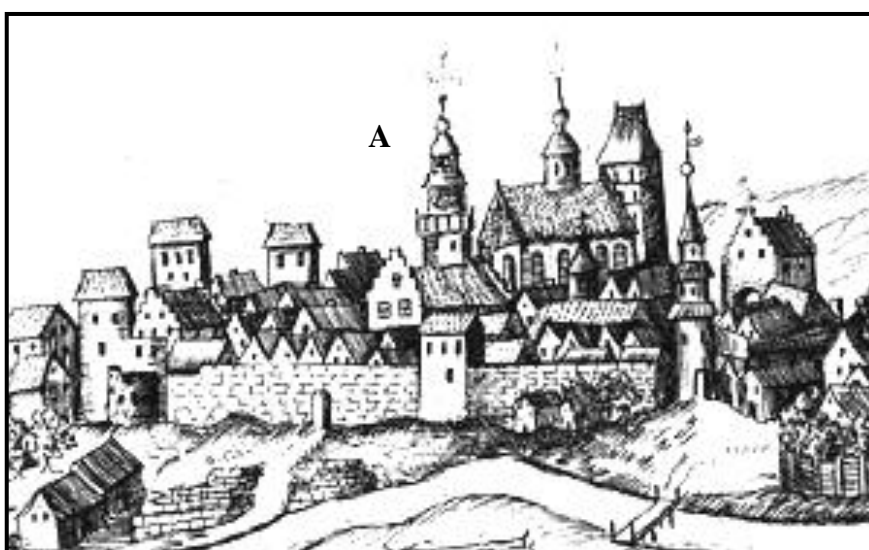
Budynek ratusza miejskiego na rycinie Krzysztofa Hartknocha, II połowa XVII wieku -A

Jego jedyne przedstawienie znajduje się na rycinie Hartknocha oraz wzorowanej na nim rycinie Adlerholda. Widnieje na nich wysoka wieża ratuszowa zaopatrzona w barokowy hełm. Budynek ratusza znajduje się na południe od kościoła Świętego Jana Ewangelisty.

Na podstawie analizy ryciny trudno wnioskować o jego realnym wyglądzie. Biorąc pod uwagę analogiczne obiekty, można spodziewać się, że był to prostokątny w narysie budynek o gotyckim szczycie i spadzistym dachu. Ponieważ znajdować się przy nim mogły kramy rzemieślnicze i jatki można oczekiwać, że ze strony północnej i południowej, mogły znajdować się przybudówki mieszczące rzemieślnicze kramy, urządzenie wagi miejskiej itp.

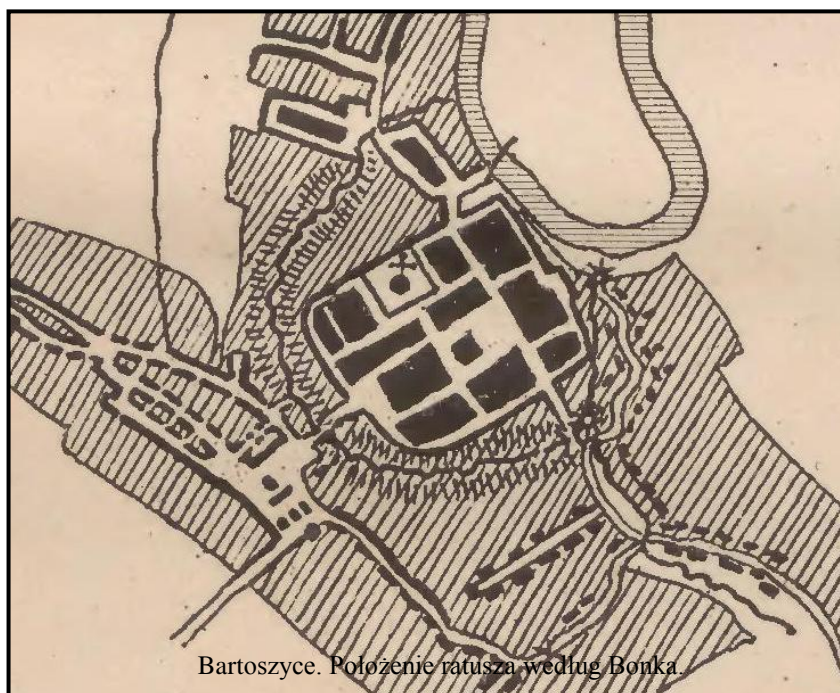
Z analizy rysunków Rechefelda, wiadomo, że powstały one na początku XIX wieku. Wydaje się to o tyle istotne, iż już w 1815 roku ratusz w Bartoszycach został rozebrany. Na planie miasta autorstwa Benischa (1836) na rynku nie zaznaczono budynku ratusza a jedynie studnie miejskie. Właśnie obecność studni, umieszczonych po stronie północnej i południowej, ta stała na rynku szewskim, skłania do przypuszczenia, iż plan Bonka według Rechefelda również nie jest precyzyjny, gdyż ratusz znajduje się tutaj za blisko południowej pierzei ówczesnego rynku czyli we współczesnym ciągu ulic Szewskiej i Rynkowej.

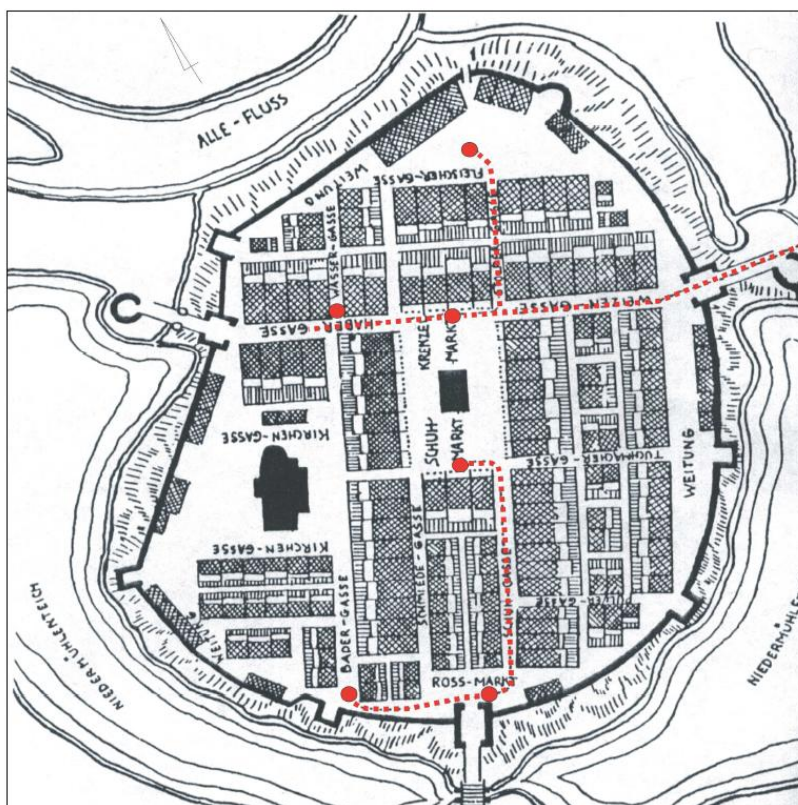
Na terenie miasta umieszczono 6 ogólnie dostępnych studni, do których wodę doprowadzono wodociągiem przez bramę Młyńską

Plan Bartoszyce według Heina (1932) z zaznaczonymi studniami i wodociągami na terenie miasta⁴⁸

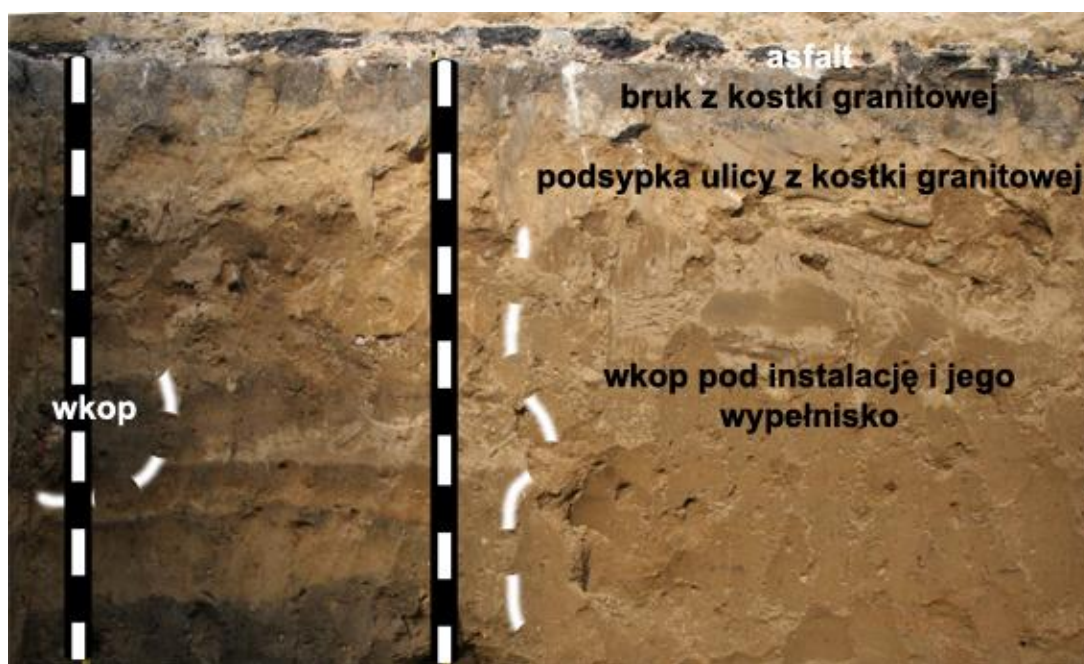
W trakcie prac stwierdzono, że w znacznej części wykopu znajdują się warstwy zasypiskowe, związane z wkopami nowożytnymi. Były to gruboziarniste piaski, koloru pomarańczowo żółtego. Bez zawartości zabytkowej. Dopiero na poziomie około 1,50- 1,70 m od powierzchni gruntu wystąpiły kamienie średniej wielkości, leżące bezładnie w warstwie piasków. Znalezione również fragment zniszczonej drewnianej belki. Można przypuszczać, iż warstwa ta stanowi wypełnisko wykonanego w okresie przedwojennym wkopu związanego z budową kanalizacji sanitarnej bądź deszczowej

Profil wykopu pod studzienkę na ulicy Kętrzyńskiej w Bartoszycach

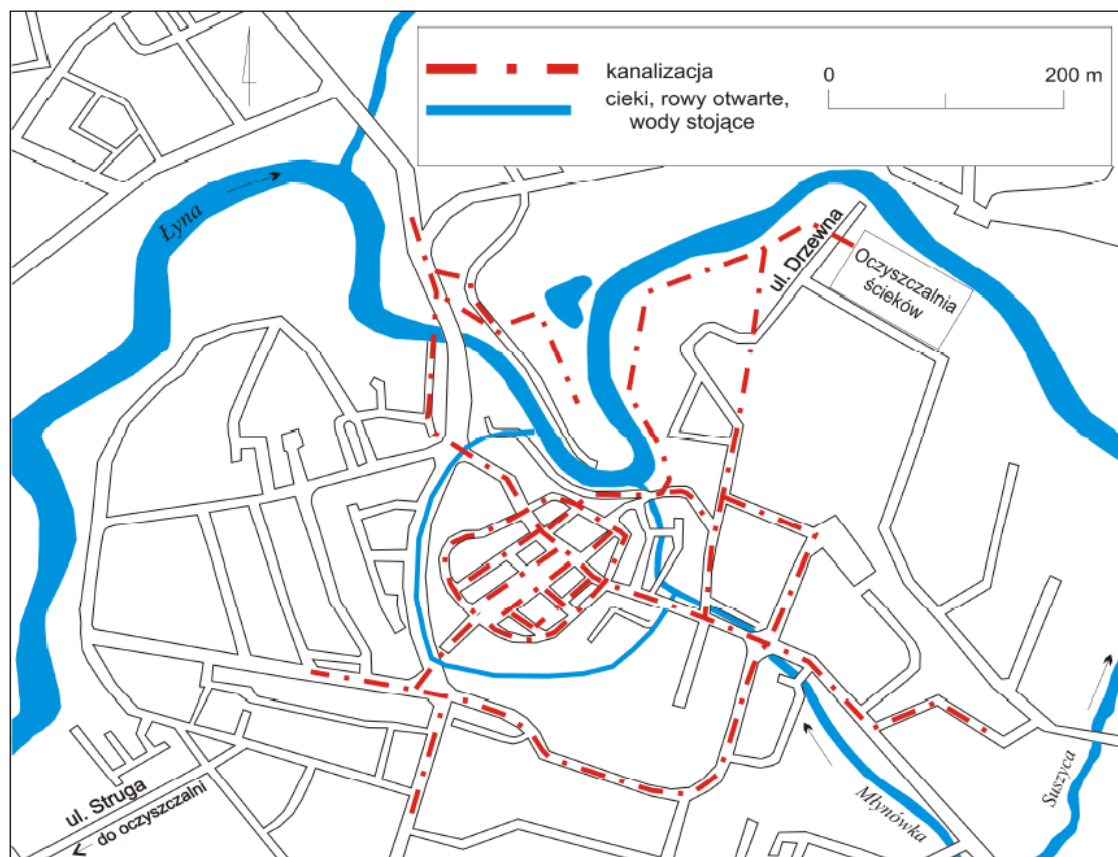
W okresie przedwojennym sieć wodociągowa i kanalizacyjna poprowadzono już pod większością bartoszyckich ulic.

Kanalizacja w Bartoszycach na początku XX wieku (wg. Chlost I, op. cit, ryc. 4)
