BARTOSZYCE

OPRACOWANIE ARCHEOLOGICZNO KONSERWATORSKIE

Opracowanie wykonane na zlecenie
Urzędu Miasta Bartoszyce

Warszawa 2014

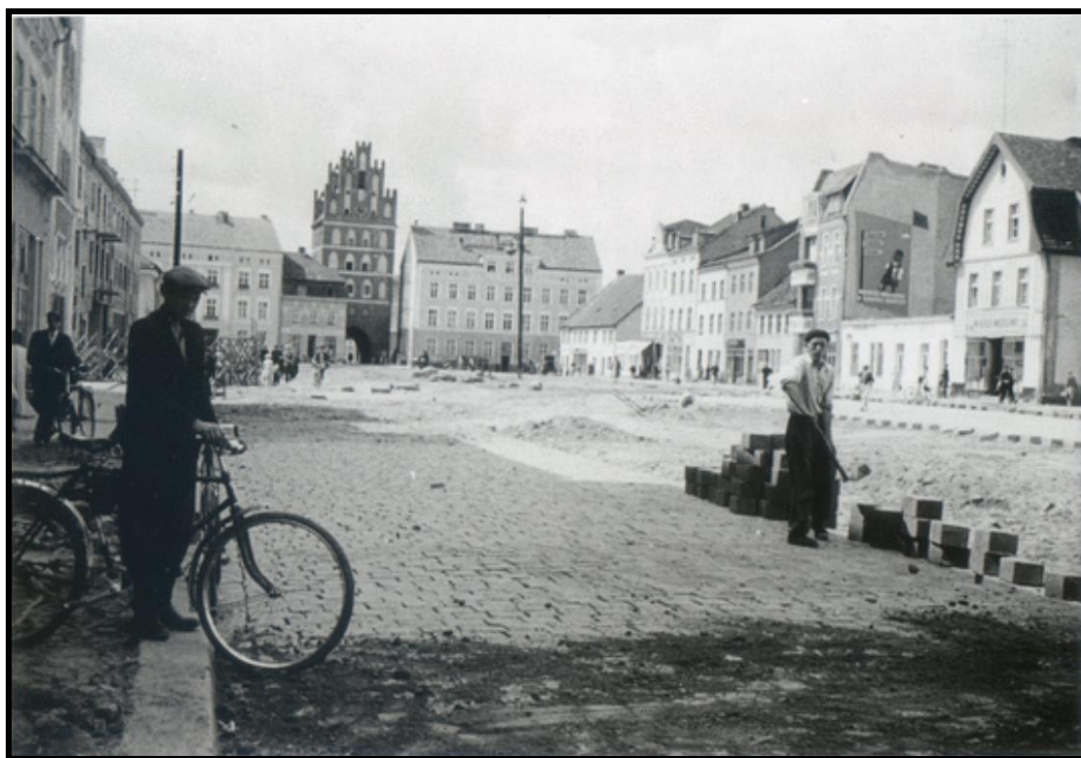
W latach 60- tych XX wieku nastąpiła znaczna przebudowa rynku. Wybudowano wtedy w jego południowej części bliżej bramy Lidzbarskiej, skwer z fontanną. Na pozostałej części rynku zdjęto bruki zastępując je częściowo betonową trylinką.

Przebudowa nawierzchni rynku w Bartoszychach, lata 60- te⁵⁰

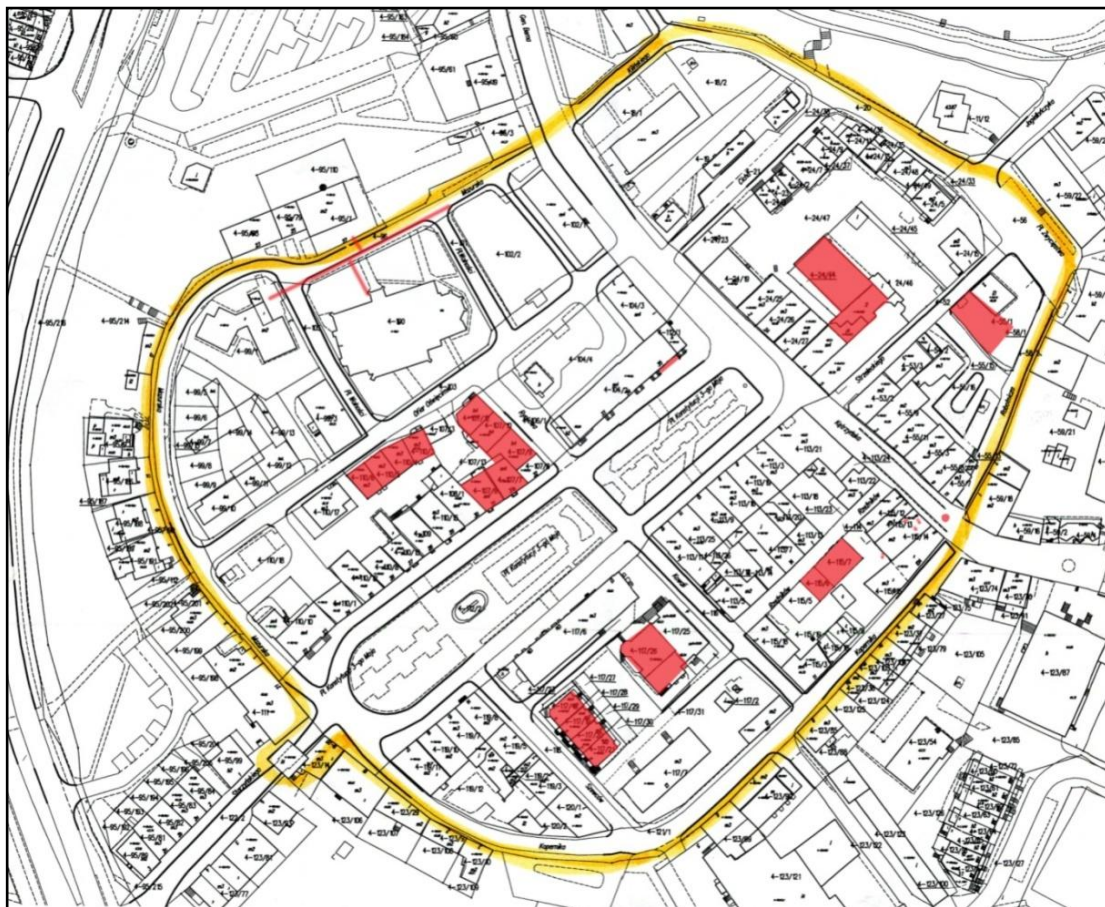
Rozmieszczenie wykopów archeologicznych na terenie miasta lokacyjnego w Bartoszychach

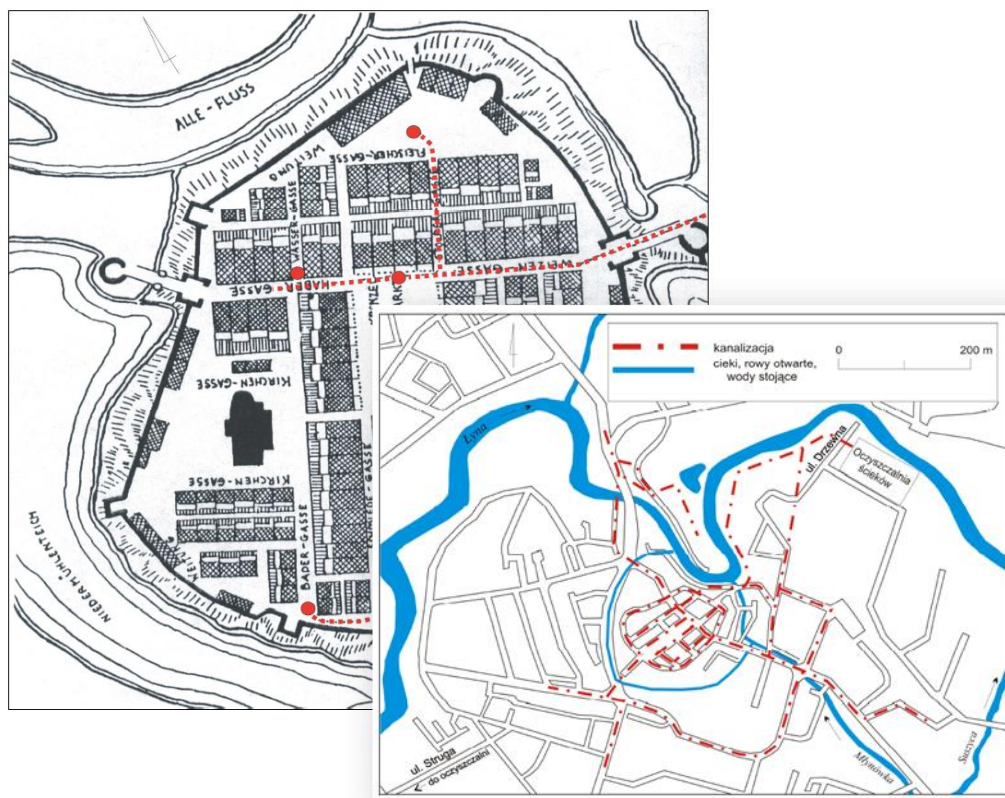
Wodociągi i studnie w średniowieczu oraz kanalizacja w Bartoszycach na początku XX wieku

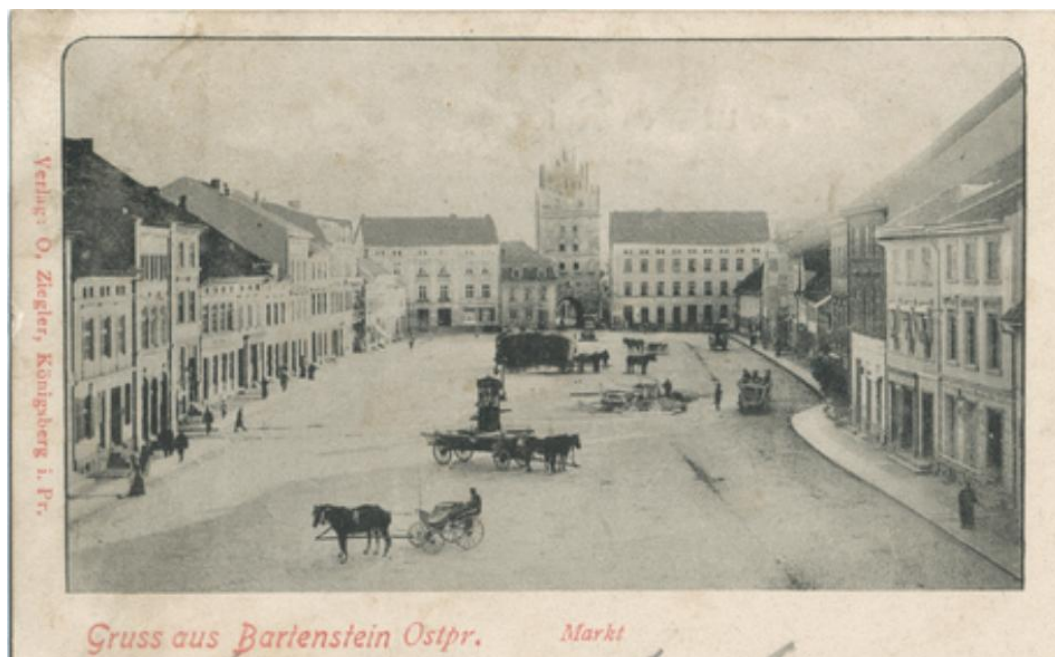
Jeden z najwcześniejszych widoków Rynku – początek XX wieku

Jak się wydaje część jezdni ułożona była z prostokątnej kostki kamiennej, wyprofilowana z widocznym odciekiem zarówno od strony placu jak i od strony krawędzi chodnika. Od strony wnętrza Rynku zaakcentowana krawędź jezdni i bruku wykładającego wnętrze placu poprzez ciągi regularnej prostokątnej kostki wyznaczające również ściek. Na zdjęciach pokazujących plac w latach 1920- 1940 widoczne jest wyodrębnienie ciągów jezdnych zarówno od strony chodnika jak i od strony wnętrza placu.

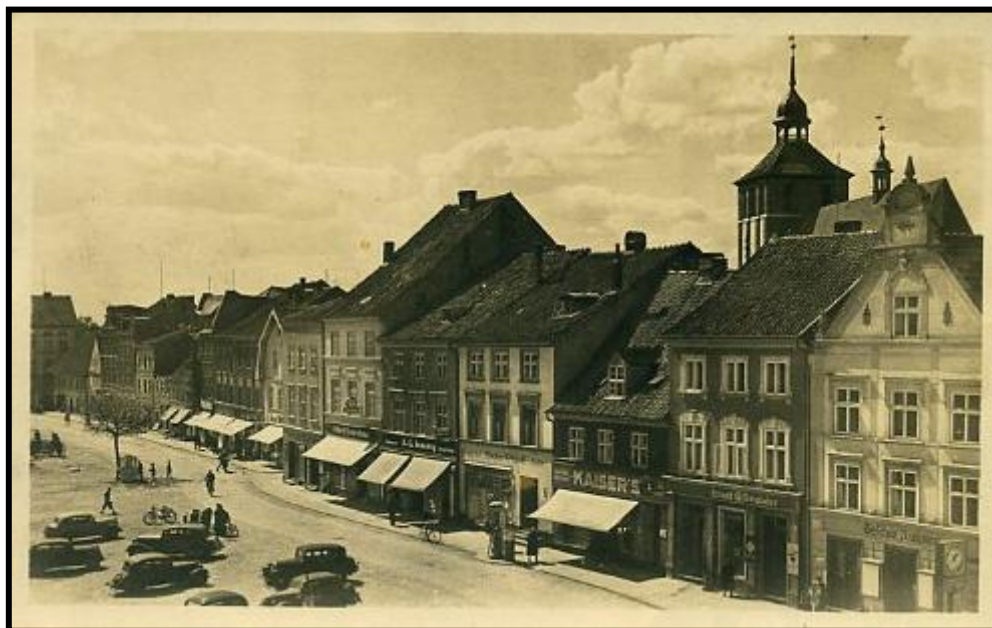
Pocztówka - Bartenstein Markt- wydawca Gerhard Dargel Heilsberg (dostęp – archiwum www.Allegro.pl)

Widoczny wyodrębniony ciąg jezdni- zachodnia pierzeja Rynku.

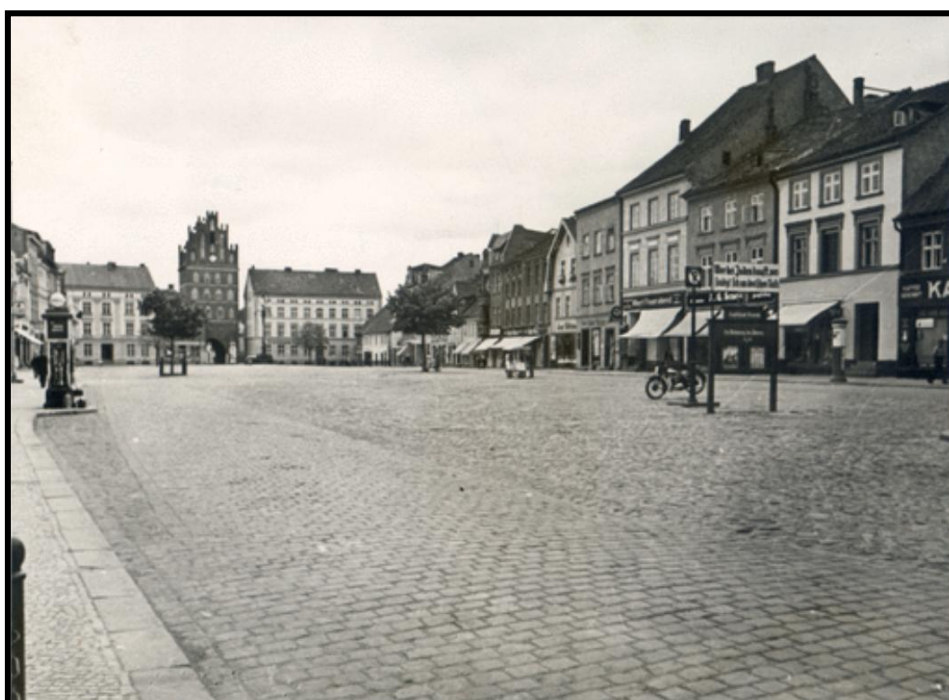
Rynek w Bartoszycach widok od strony północnej przy wschodniej pierzei placu.

Widoczne przesunięcie ciągu jezdni w stronę wnętrza placu w kierunku Bramy Lidzbarskiej.

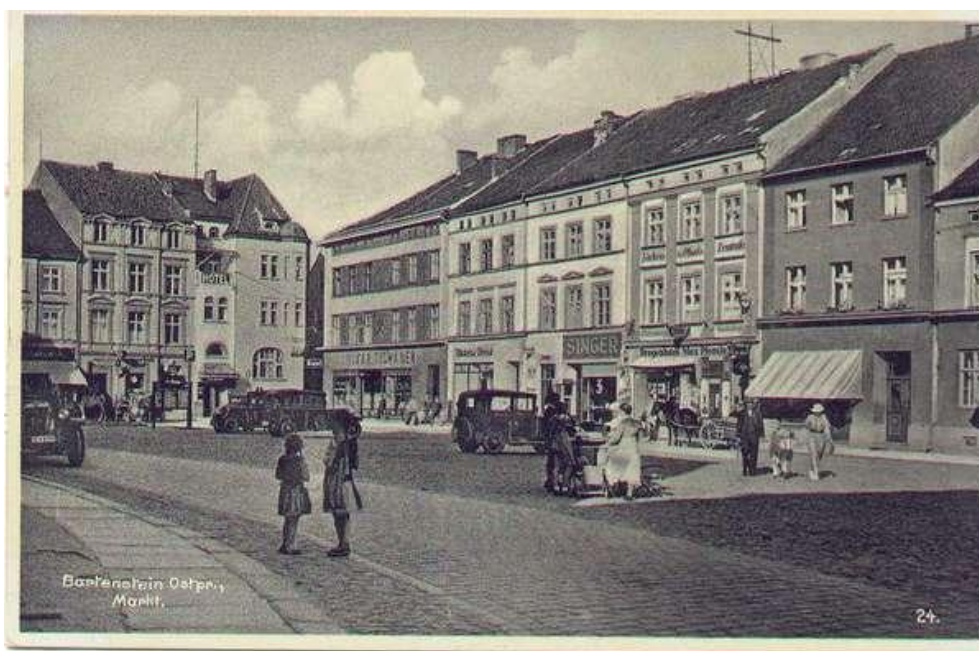
Bartoszyce, Rynek- lata 30-te XX wieku. Widok jezdni przy zachodniej pierzei Rynku.

Widoczne również dobrze obrzeże chodnika.

Analiza kolejnych zdjęć prowadzi do wniosku, że ciągi piesze układane w odległości około 2,0 do 3,0 m od fasady budynków. Wykonane one były z kostki kamiennej. Ich zewnętrzna część przylegająca do jezdni wykonana była z kamiennych, prostokątnych płyt układanych w ten sposób, że ich dłuższa oś skierowana była w stronę placu. Z podobnych płyt, kładzionych wzdłuż chodnika zrobione były krawężniki. Całość lekko wystawała ponad poziom placu.

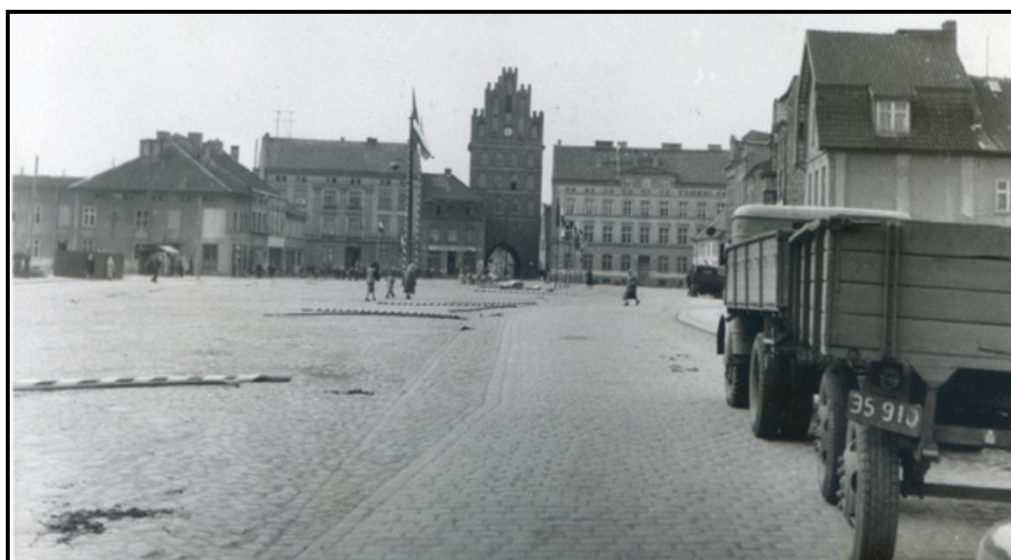
Bartoszyce, Rynek lata 1950 -1960 widok jezdni w kierunku Bramy Lidzbarskiej przy wylocie ulicy Rynkowej

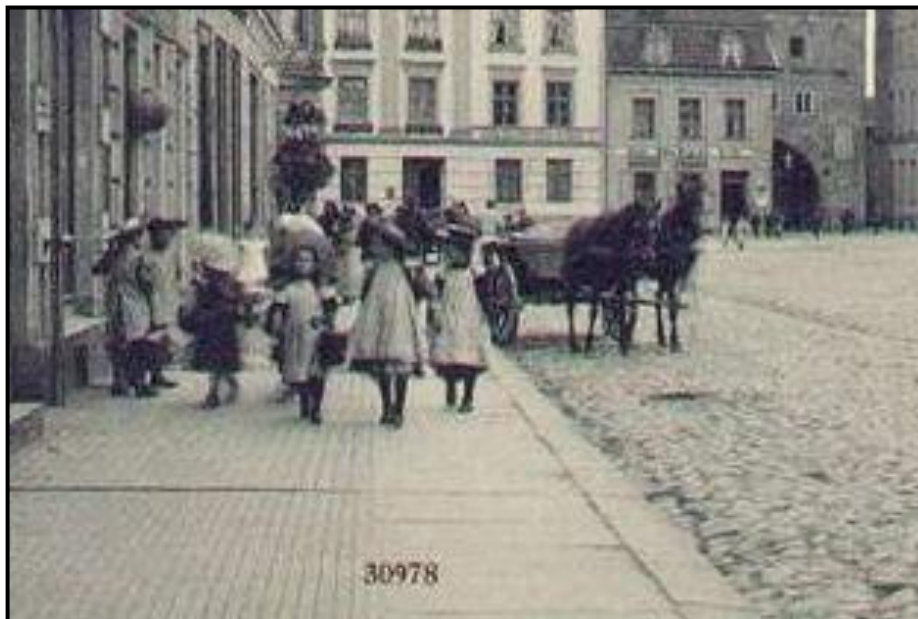
Rynek w latach przed I wojną światową, fragment pocztówki.
