MAZURSKA PRACOWNIA ARCHEOLOGICZNA RUDKA
IZABELA MELLIN – WYCZÓŁKOWSKA
DARIUSZ WYCZÓŁKOWSKI

**SPRAWOZDANIE Z ARCHEOLOGICZNYCH BADAŃ
W BARTOSZYCACH**
przebadanie
do projektu rewitalizacji obszaru Starego Miasta Bartoszyce

Przedinwestycyjne badania archeologiczne obszaru starego miasta Bartoszyce dla celów projektowych planowanej inwestycji rewitalizacji tego obszaru.

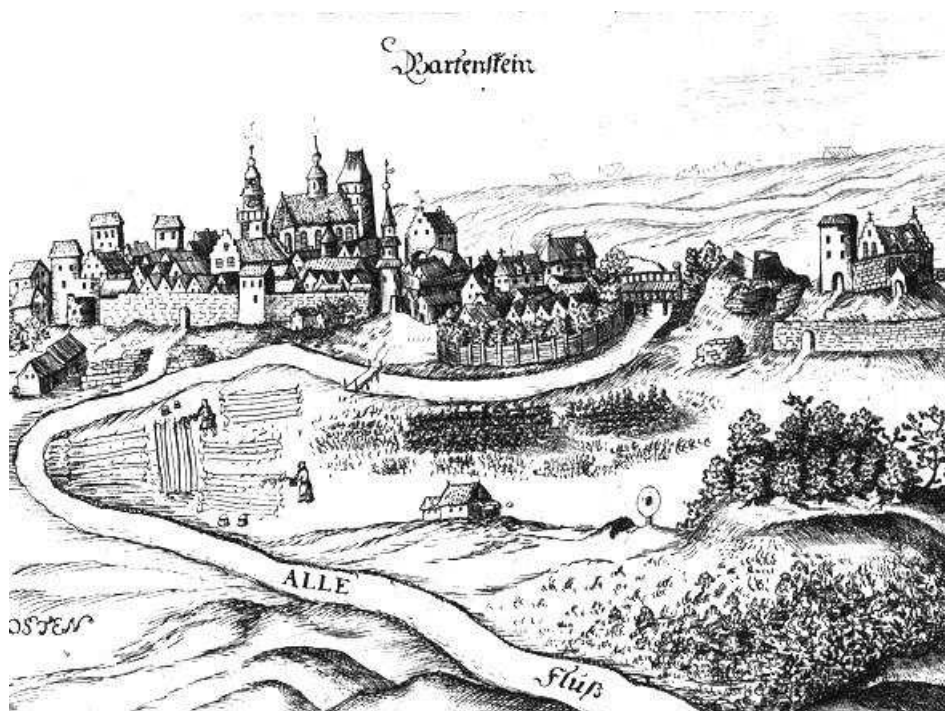
Przedstawia ona panoramę Bartoszyce widzianą od strony północno-wschodniej. Miasto leży bezpośrednio nad rzeką. Otoczone jest murem obronnym z basztami. Na północny zachód od miasta mieści się przedmieście otoczone palisadą. Po drugiej stronie rzeki, na wzgórzu, znajduje się kompleks zabudowań zamku i wzgórze kościoła Św. Jana.

Bartoszyce, widok wg Krzysztofa Hartknocha, II połowa XVII wieku

Można zauważyć, że pojawiają się tu pewne, charakterystyczne elementy topografii ośrodka. Schematyczny widok zabudowań miejskich wyróżnia ratusz oraz kościół farny a także dość szczegółowo zarysowane mury miejskie. W ciągu miejskich obwarowań pokazane zostały bramy Lidzbarska i Królewiecka, oraz wieże obronne w ciągu murów. Widoczna jest również zabudowa Przedmieścia Królewieckiego łącznie z pokazaniem prowizorycznych zabezpieczeń od strony rzeki

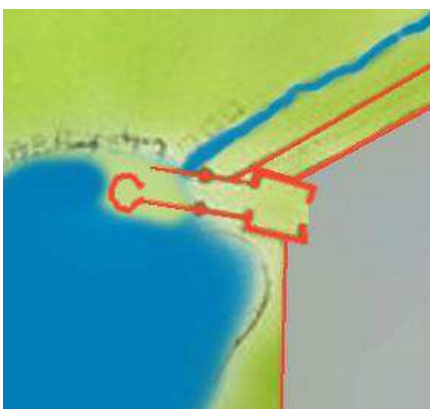
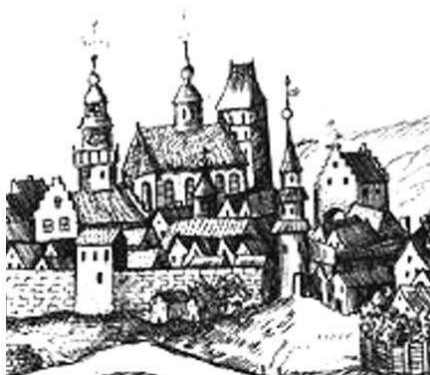
zastosowanie w przylegającym fundamencie łuków odciążających, może wskazywać, że mury wznoszone były na niestabilnym gruncie. Jak wynika z omówionego powyżej planu umocnień miejskich z XVII wieku, na terenie przed bramą Królewiecką wznosiły się urządzenia obronne przedbramia w postaci murów tzw. szyi bramnej, czyli murów osłaniających dojście do bramy, oraz bastionu, bądź baszty, założonej na planie wycinka koła.

Umocnienia w rejonie Bramy Królewieckiej w Bartoszycach⁶ -A
oraz widok bramy na rycinie Hartknocha.- B

Brama została również pokazana na rycinie Hartknocha. Ozdobny hełm na zwieńczeniu jest najbardziej widocznym efektem późniejszej, być może XVI-, czy XVII-wiecznej przebudowy. W jej trakcie usunięto również część urządzeń przedbramia.

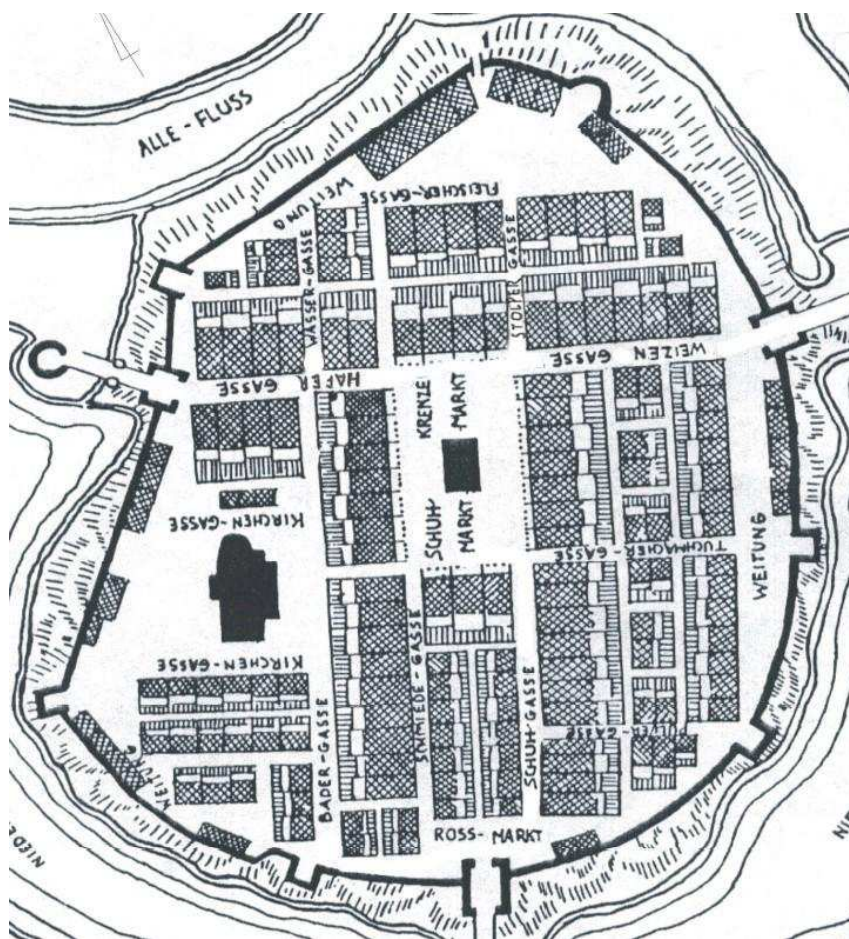
Plan Bartoszyce według Maxa Heina (1932)

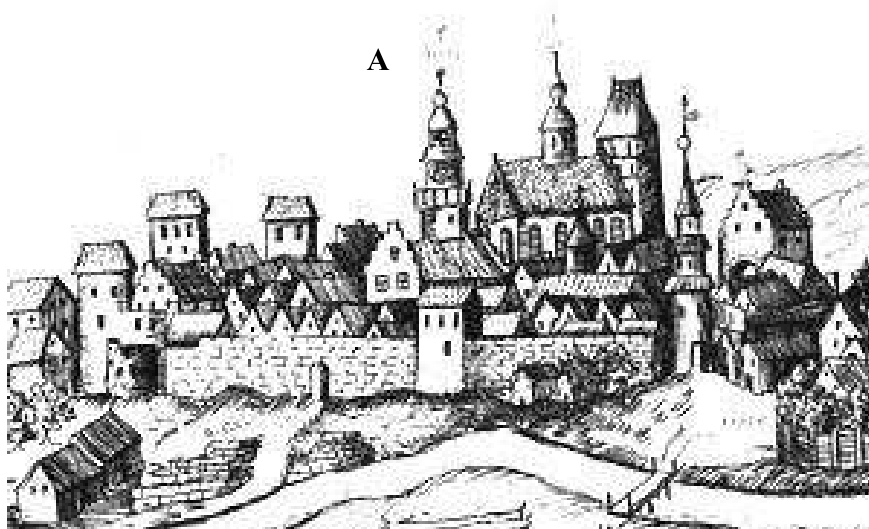
Na podstawie analizy ryciny trudno wnioskować o jego realnym wyglądzie. Biorąc pod uwagę analogiczne obiekty, można spodziewać się, że był to prostokątny w zarysie budynek o gotyckim szczycie i spadzistym dachu. Ponieważ znajdować się przy nim mogły kramy rzemieślnicze i jatki

można oczekiwać, że ze strony północnej i południowej, mogły znajdować się przybudówki mieszczące rzemieślnicze kramy, urządzenie wagi miejskiej itp.

Budynek ratusza miejskiego na rycinie Krzysztofa Hartknocha, II połowa XVII wieku -A

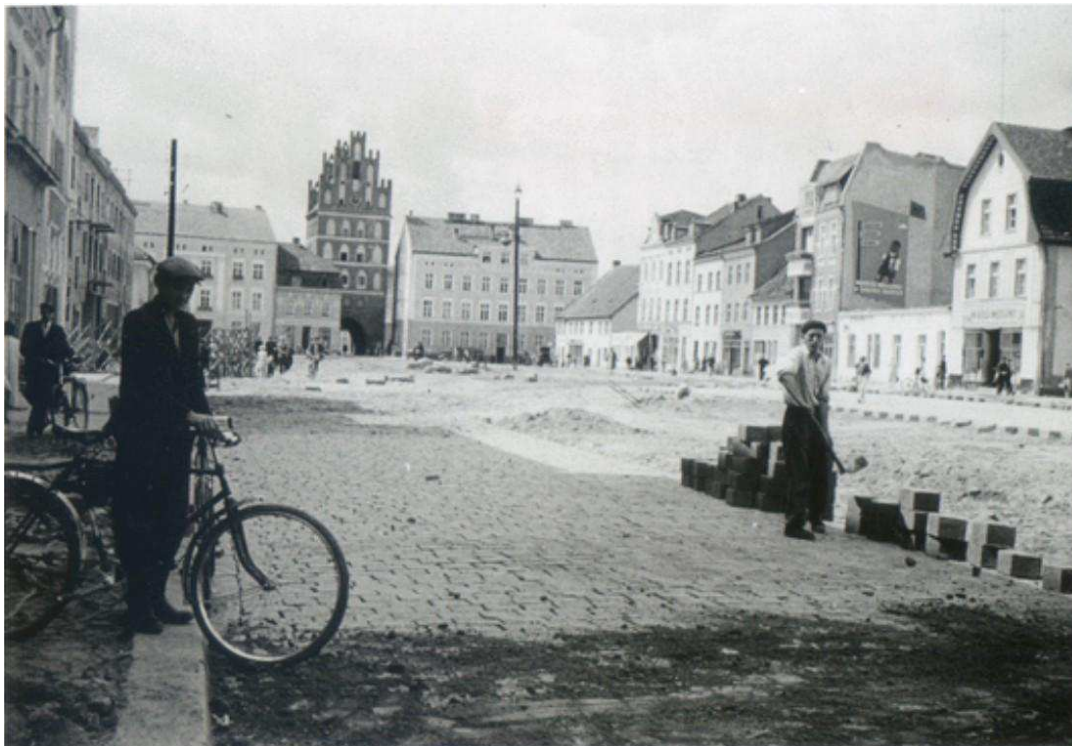
Przebudowa nawierzchni rynku w Bartoszczach, lata 60- te²⁷

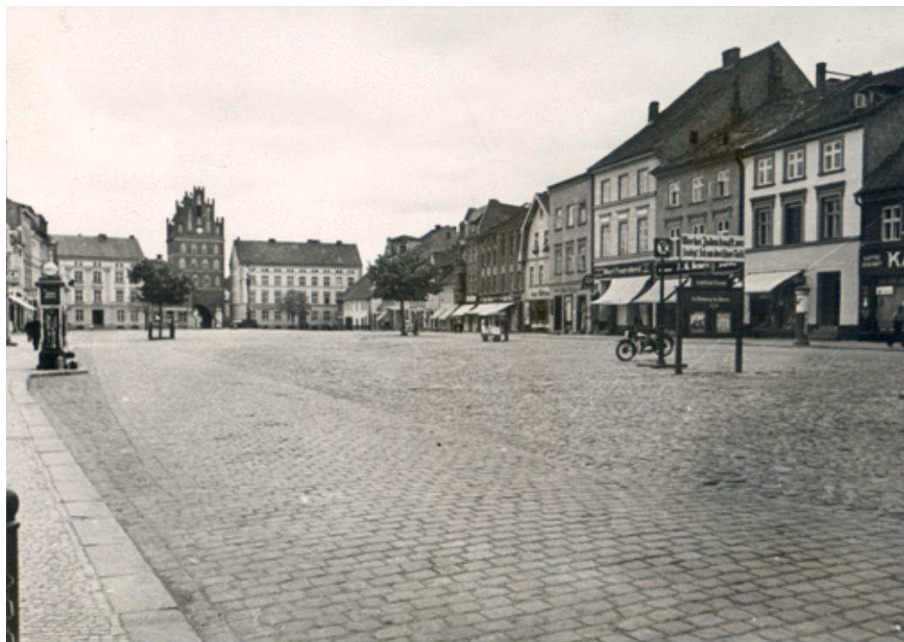
Jak się wydaje część jezdni ułożona była z prostokątnej kostki kamiennej, wyprofilowana z widocznym odciekiem zarówno od strony placu jak i od strony krawędzi chodnika. Od strony wnętrza Rynku zaakcentowana krawędź jezdni i bruku wykładającego wnętrze placu poprzez ciągi regularnej prostokątnej kostki wyznaczające również ściek. Na zdjęciach pokazujących plac w latach 1920- 1940 widoczne jest wyodrębnienie ciągów jezdnych zarówno od strony chodnika jak i od strony wnętrza placu.

Rynek w Bartoszycach widok od strony północnej przy wschodniej pierzei placu.

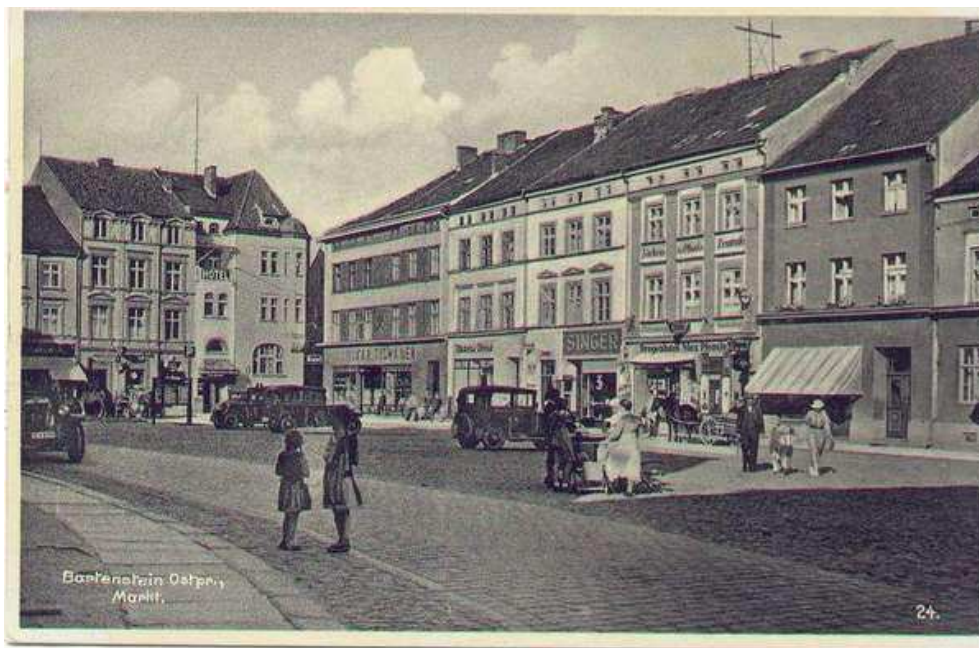
Bartoszyce, Rynek- lata 30-te XX wieku. Widok jezdni przy zachodniej pierzei Rynku.

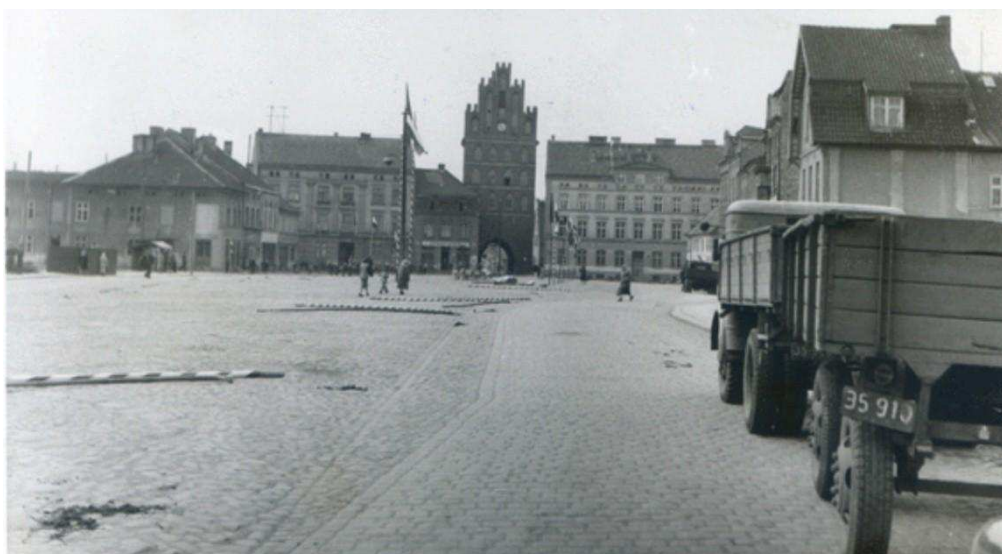
Bartoszyce, Rynek lata 1950 -1960 widok jezdni w kierunku Bramy Lidzbarskiej przy wylocie ulicy Rynkowej

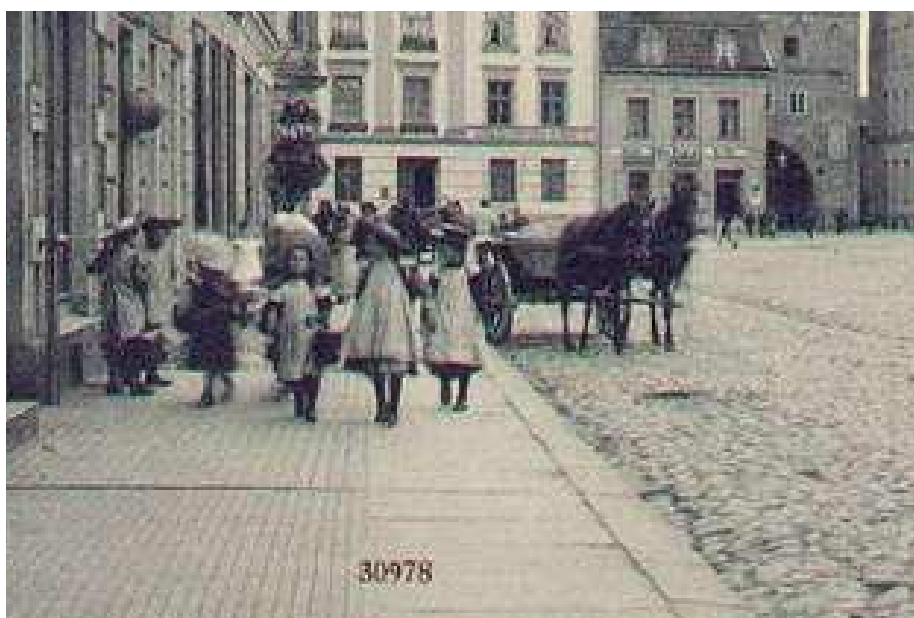
Analiza kolejnych zdjęć prowadzi do wniosku, że ciągi piesze układane w odległości około 2,0 do 3,0 m od fasady budynków. Wykonane one były z kostki kamiennej. Ich zewnętrzna część przylegająca do jezdni wykonana była z kamiennych, prostokątnych płyt układanych w ten sposób, że ich dłuższa oś skierowana była w stronę placu. Z podobnych płyt, kładzionych wzdłuż chodnika zrobione były krawężniki. Całość lekko wystawała ponad poziom placu.

Rynek w latach przed I wojną światową, fragment pocztówki.

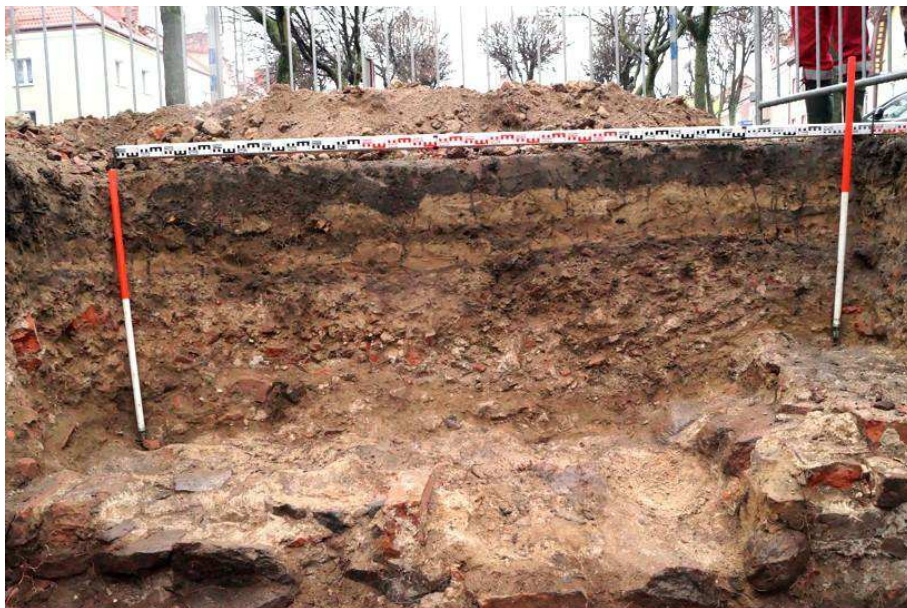
Stwierdzono występowanie następujących nawarstwień i obiektów:

Warstwa 1 - humus- warstwa powstała podczas ostatniej przebudowy rynku jako warstwa trawnika założonego w centralnej części północnej strony placu;

Warstwa 10 – warstwa zawierająca gruz ceglany, zaprawę, glinę i kafle piecowe warstwa o płaskiej powierzchni stropu przy profilu północnym na poziomie 44,33- 44,43 m n.p.m. lekko podnosząca się w kierunku północno wschodniego narożnika wykopu, zakrywa warstwę 11 i 12, przy profilu południowym strop na poziomie od 44,25 w części wschodniej i 44,18 m n.p.m w części zachodniej na styku z reliktami muru do 44,45 m n.p.m. w centralnej części profilu.

Początkowo wyznaczono wykop o rozmiarach 3,0 x 3,0 m. W trakcie eksploracji, dodatkowej po analizie danych uzyskanych podczas badań geofizycznych i po konsultacji z ich autorami, zdecydowano się na rozszerzenie wykopu, tak iż osiągnął on rozmiary 4,6 x 3,0 m. W wykopie zaobserwowano występowanie reliktyw zabudowy. Zachowane fundamenty najmłodszej fazy zabudowy zaobserwowano na poziomie około 0,4 m od powierzchni gruntu czyli 43,95 m n.p.m. Fundamenty wykonano z kamieni i cegieł łączonych spoiwem w postaci żółtej suchej gliny. Zostały one wkopane w warstwę ilastych żółtoszarych i brązowo szarych piasków z dużą zawartością fragmentów cegieł, węgla drzewnego i nieliczną domieszką materiału zabytkowego w postaci ceramiki. Po odsłonięciu i zadokumentowaniu fundamentów eksplorację przerwano.

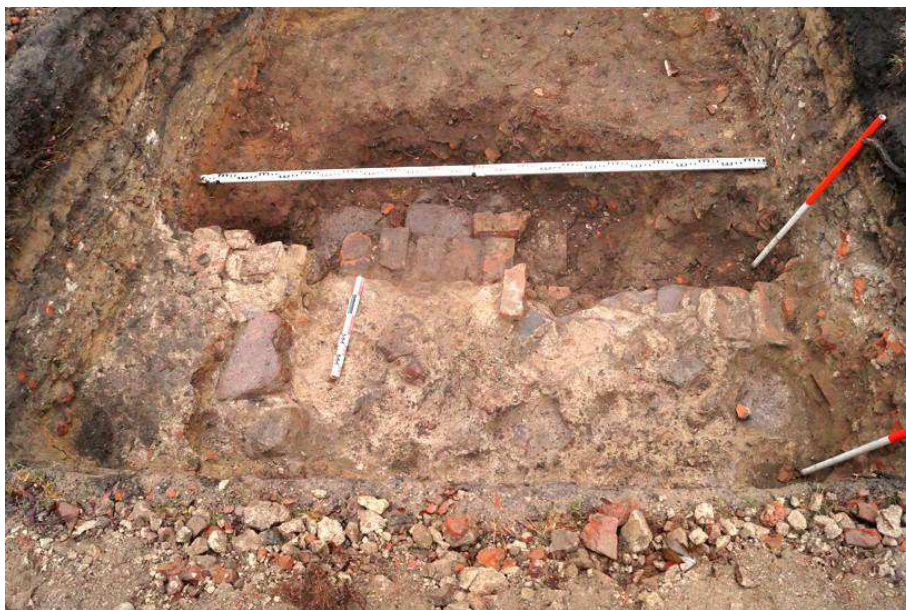
Warstwa 6 - mur fundamentowy, częściowo rozebrany, kamienno ceglany spojony zaprawą wapienną, zachowało się kilka cegieł łączonych zaprawą wapienną, dolne partie wykonane z kamieni granitowych, nieobrabianych spajanych zaprawą wapienną, na powierzchni muru widoczne odciski w zaprawie ślady po usuniętych kamieniach, zachodnia krawędź muru poza wykopem, wschodnia krawędź muru widoczna we wnętrzu wykopu wykończona cegłą- wewnętrzna ściana pomieszczenia ratusza (?), zachowana fragmentarycznie jedna warstwa cegieł, szerokość odsłoniętego zachowanego fragmentu muru 0,9 m przy profilu południowym oraz 1,10 m przy profilu północnym, długość muru odsłoniętego w wykopie 2,65 m, powierzchnia muru na wysokości 44,42 - 44, 03 m n.p.m, różnice wysokości związane są z nierównomierną rozbiórką muru, wyżej zachowane fragmenty przy profilu północnym, lico muru od strony wschodniej, odsłonięte częściowo w wykopie nie wykazuje śladów tynku, lico stanowią nieregularne kamienie

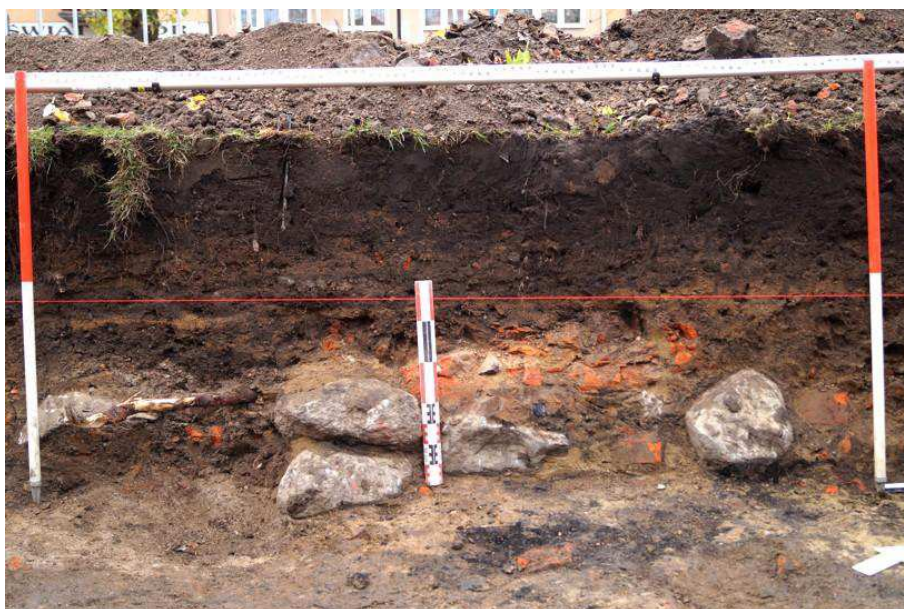
Warstwa 5 - fundament z dużych kamieni granitowych i cegieł - całych oraz ich kawałków-spajanych suchą gliną. Wystąpił wzdłuż profilu północnego, wschodniego oraz w profilu zachodnim. Kamienie pełniły jak się wydaje rolę elementów wzmacniających stosowanych w miejscach gdzie potrzebne było wzmocnienie konstrukcji. Pojawiają się one na krawędziach muru fundamentowego oraz w narożnikach. Widoczne na profilu północnym przerwanie ciągu muru

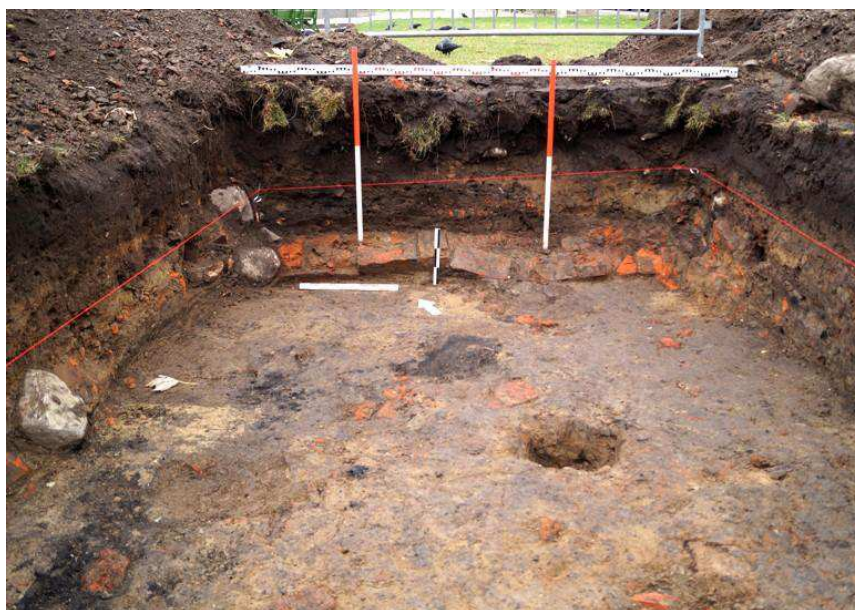
Nie stwierdzono szerokości muru fundamentowego za wyjątkiem zniszczonego fundamentu przy profilu wschodnim. W tym miejscu zachowane i odsłonięte w wykopie relikty mają szerokość równą szerokości dwu cegieł czyli około 0,3 m co widoczne jest również na profilu południowym.

Fundament został wkopany w warstwy szaro brunatnych przemieszanych piasków określonych jako warstwa 6;

Warstwa 6 - szarobrunatne ilaste piaski z zawartością polepy, fragmentów cegieł, niewielkich i nielicznych kamieni, nielicznej ceramiki. Fragmenty ceramiki siwej i brunatnej. Masa ceramiczna i wypał charakterystyczne dla ceramiki późnośredniowiecznej i nowożytniej.

Warstwa 7 - fragmenty zniszczonego kamienno ceglanego fundamentu widoczne w południowo zachodnim narożniku wykopu, strop na poziomie około 43,80 m n.p.m.

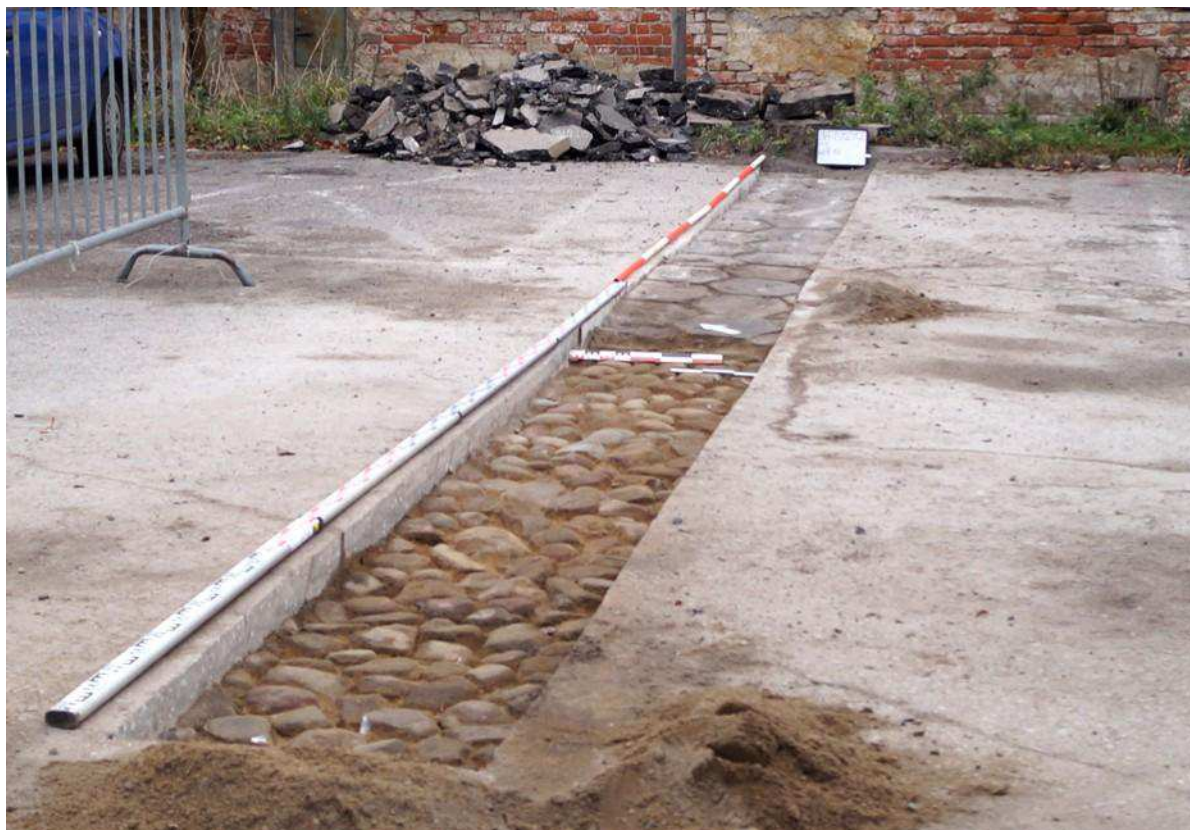
Wykop usytuowany w północno-wschodniej stronie Placu Zwycięstwa, przed budynkiem dawnego arsenału. Długość wykopu 9,00 m, szerokość 0,60m, głębokość 0,75 m. Wykop wytyczony prostopadle do osi ulicy, na odcinku 4 metrów w pasie ulicy i 5 metrów w obrębie parkingu.

1. Nawierzchnia ulicy wylana asfaltem bezpośrednio na warstwę bruku i trylinkę. Warstwa asfaltu gruba na 4- 7 cm.
2. Warstwa bruku. Bruk ułożony z kamieni polnych, częściowo obciosywanych. Kamienie o średnicy od 10-20 cm, układane dość nieregularnie, pionowo, obrabianą powierzchnią do nawierzchni drogi. Powierzchnia bruku lekko wyprofilowana ze spadkiem do północno-

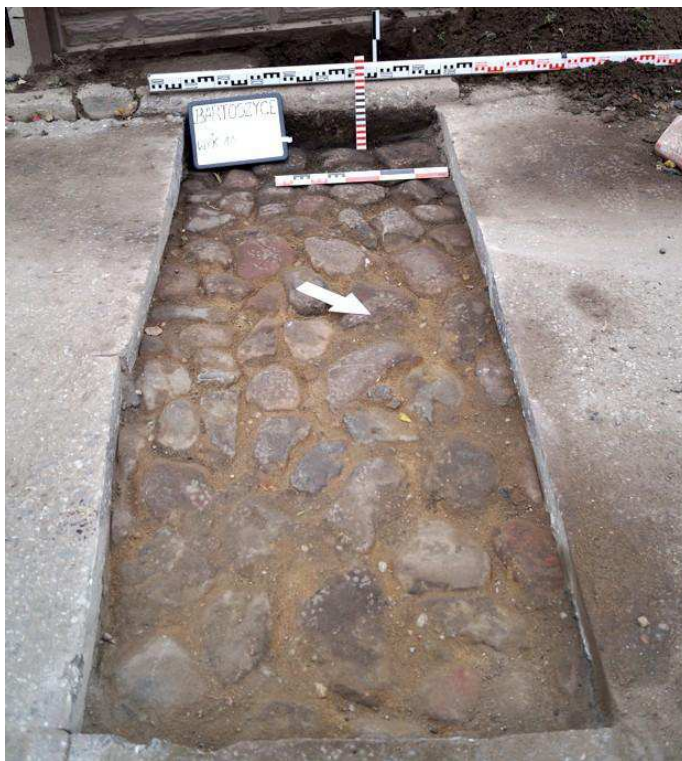
Długość wykopu 2,40 m, szerokość ,80m, głębokość 0,65 m. Wykop usytuowany w południowo-zachodnim pasie placu, od strony hotelu, na przedłużeniu wykopu 1. Odsłonięto fragment trawnika na przedłużeniu wykopu pod powierzchnią którego nie stwierdzono bruku.

1. Nawierzchnia ulicy wylana asfaltem bezpośrednio na warstwę bruku. Warstwa asfaltu o miąższości od 12 cm przy krawężniku i 5 cm w pasie ulicy.
2. Warstwa bruku. Bruk ułożony z kamieni polnych, częściowo obciosywanych. Kamienie o średnicy od 10-25 cm, układane dość nieregularnie, pionowo, obrabianą powierzchnią do nawierzchni drogi. Nawierzchnia bruku wyprofilowana ze spadkiem ku krawędzi. Krawędź bruku wyłożona pojedynczym rzędem kamieni polnych.
- Bruk posadowiony w warstwie piaszczystej podsypki o łącznej miąższości do 23 cm.
3. Warstwa, ciemnej gliny z piaskiem z nieliczną zawartością drobnego gruzu ceglanego i zaprawy wapiennej.
4. Fragment muru ceglano-kamiennego spojenego na zaprawę wapienną, widoczny na odcinku do

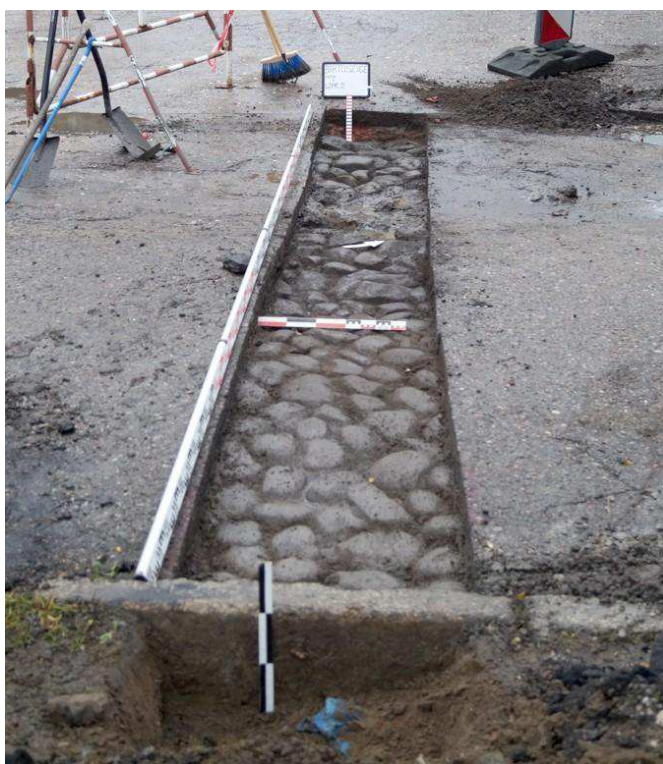
Długość łączna wykopu 5,40m, w tym długość w pasie ulicy 5,10 m, szerokość 0,60m, głębokość 0,75 m. Wykop wytyczony przez całą szerokość ulicy, łącznie z odkryciem fragmentu chodnika od południowo-wschodniej krawędzi, pod powierzchnią którego nie stwierdzono bruku.

1. Nawierzchnia ulicy wylana asfaltem bezpośrednio na warstwę bruku. Warstwa asfaltu o miąższości 4- 7 cm, przy krawędziach do 10 cm.
2. Warstwa bruku. Brak ułożony z kamieni polnych, częściowo obciosywanych. Kamienie o średnicy od 10-25 cm, układane dość nieregularnie, pionowo, obrabianą powierzchnią do nawierzchni drogi. Powierzchnia bruku wyprofilowana ze spadkami ku krawędziom. Zachowana krawędź bruku od północno-zachodniego skraju ulicy, wyłożona pojedynczym rzędem kamieni polnych. Nieregularność ułożenia kamieni, zróżnicowanie rozmiarów kamieni świadczą o

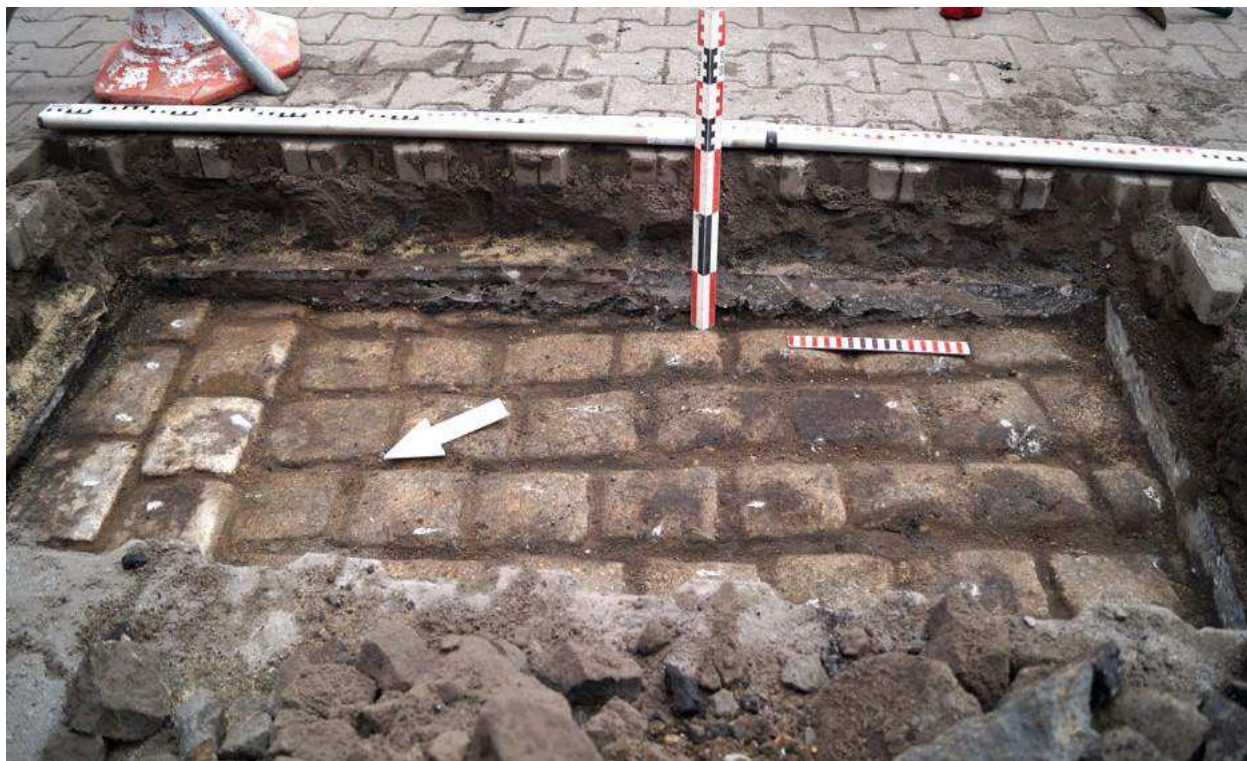
Długość wykopu 1,70 m, szerokość 70 cm, głębokość 0,90 m. Wykop usytuowany w ulicy Kętrzyńskiej, na deptaku, przy ul. Robotniczej. Ze względu na zalegającą na ulicy nawierzchnię polbruk oraz podobnie uporządkowane chodniki, wykop otworzono na krótkim odcinku.

1. Nawierzchnia wyłożona kostką typu polbruk, miąższość 6 cm.
2. Warstwa cementu o miąższości 10 cm.
3. Warstwa jasnego piasku, podsypka o miąższości 2-3 cm.
4. Warstwa asfaltu o miąższości 8 cm wylana bezpośrednio na bruk.
5. Bruk kamienny ułożony z kostki granitowej w regularne, równoległe rzędy prostopadłe do osi ulicy. Kostka ułożona ściśle. Przy północno-wschodniej części wykopu, widoczne dwa rzędy kostki granitowej ułożonej wzdłuż krawędzi ulicy. Wymiary kostki 16x15x17 cm. Bruk posadowiony na warstwie utwardzonej podsypki.

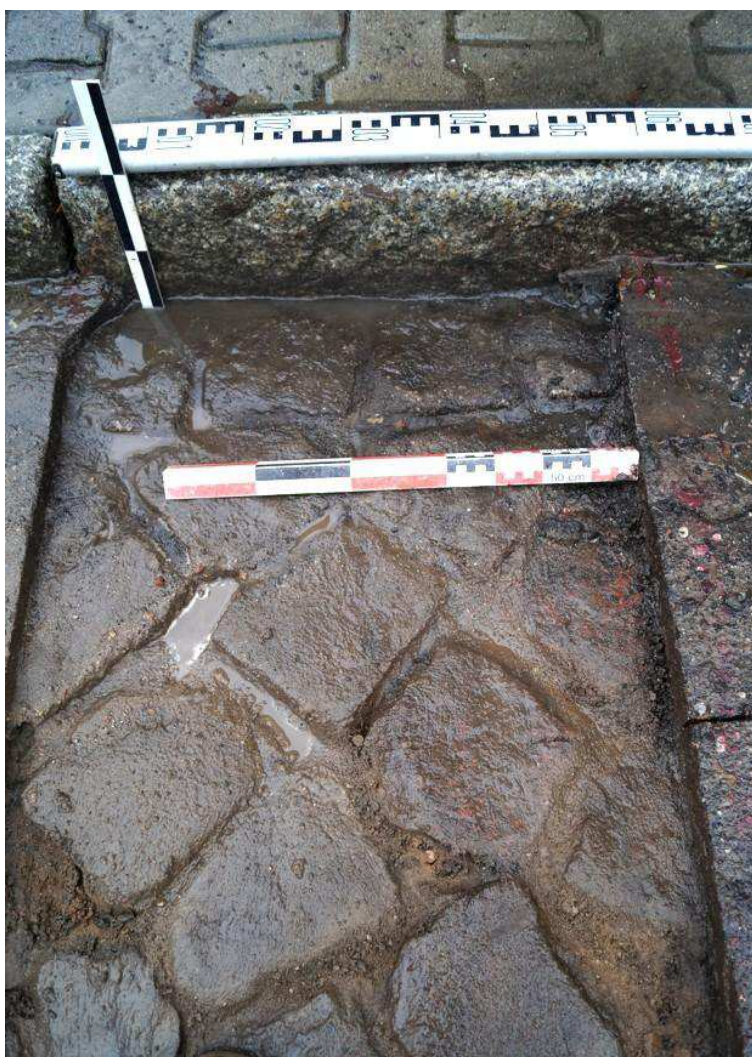
Długość łączna wykopu 6,80 m, w tym w pasie ulicy 5,80 m, szerokość 0,60m, głębokość 0,75 m. Wykop wytyczony przez całą szerokość ulicy, łącznie z odkryciem po obu stronach ulicy nawierzchni pod chodnikami, pod powierzchnią którego, od strony północno-wschodniej odsłonięto warstwę bruku z małych kamieni polnych o średnicy 5-10 cm, od strony północno-zachodniej w obrębie chodnika wykonano wymianę gruntu.

1. Nawierzchnia ulicy wylana asfaltem bezpośrednio na warstwę bruku. Warstwa asfaltu o miąższości na 5 cm, przy krawędziach do 10 cm.

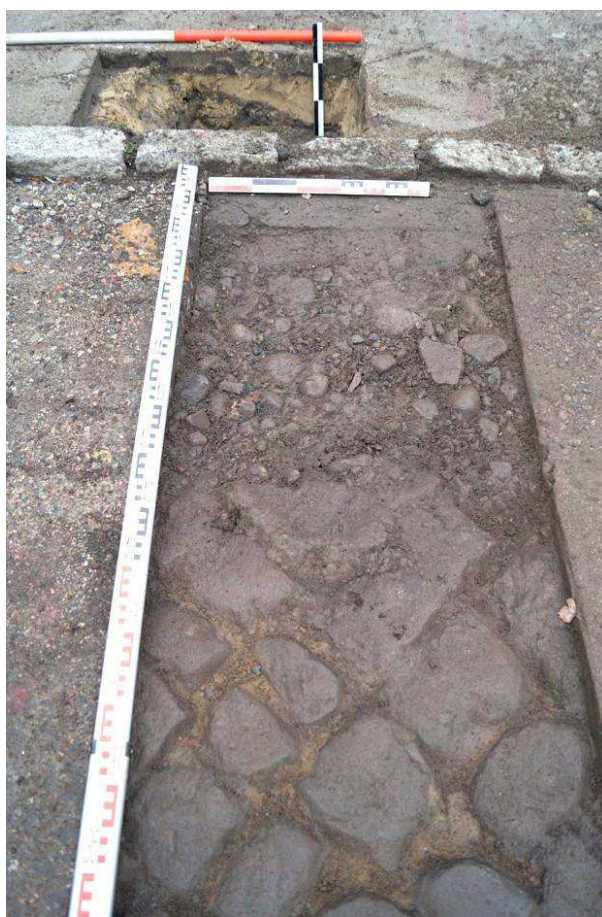
Długość łączna wykopu 6,00 m, w tym w pasie ulicy 5,00 m, szerokość 0,70m, głębokość 0,75 m. Wykop wytyczony przez całą szerokość ulicy, łącznie z odkryciem po obu stronach ulicy nawierzchni pod chodnikami, pod powierzchnią którego, od strony południowej odsłonięto warstwę bruku z małych kamieni polnych o średnicy 5-10 cm, od strony północnej w obrębie chodnika nie stwierdzono zalegania bruku.

1. Nawierzchnia ulicy wylana asfaltem bezpośrednio na warstwę bruku. Warstwa asfaltu o miąższości na 5 cm, przy krawędziach do 10 cm.
2. Warstwa bruku. Brak ułożony z kamieni polnych, obciosywanych. Kamienie o średnicy od 10-25 cm, układane dość regularnie tworząc równoległe pasy kamieni ułożone ukośnie. Kamienie układane pionowo, obrabianą powierzchnią do nawierzchni drogi. Brak posadowiony w warstwie

nieregularnej piaszczystej posypki o łącznej miąższości od 10 do 40 cm. Podsypka w nieregularnej warstwie, przemieszana z ciemniejszym piaskiem. Powierzchnia bruku wyprofilowana ze spadkami ku krawężnikom. Krawężnik bruku od strony południowej jest zachowany, zaznaczona poprzez wyłożenie jej pojedynczym rzędem kostki granitowej. W północnym skraju ulicy bruk jest uszkodzony na odcinku 4,10 do 5,00 metra. Całkowita długość bruku wynosi 4,15 m. Miejscami widoczna nieregularność ułożenia kamieni, brak bruku czy zróżnicowanie rozmiarów kamieni świadczą o przekładaniu bruku.

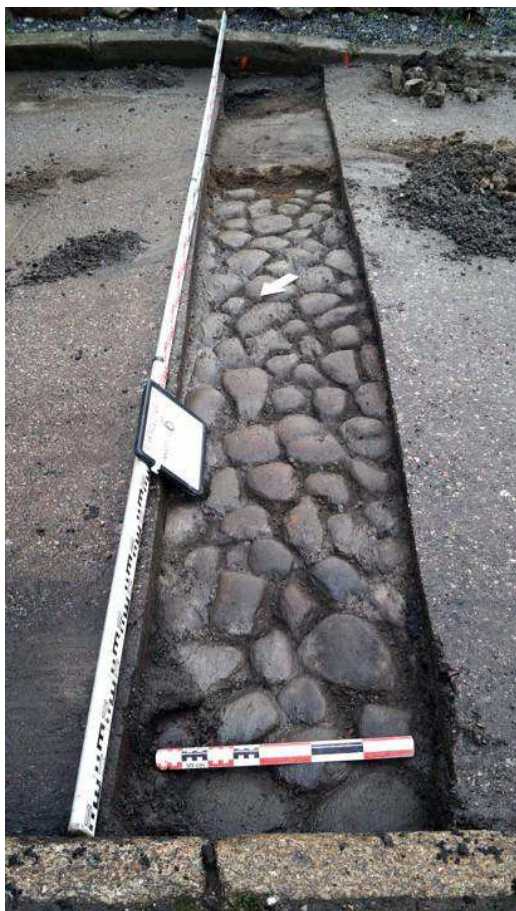
Wykop nr 6, ul. Strzeleckiego

Długość wykopu 4,50 m, szerokość 0,50m, głębokość 0,75 m. Wykop wytyczony przez całą szerokość ulicy, łącznie z odkryciem fragmentu chodnika, pod powierzchnią którego nie stwierdzono bruku.

1. Nawierzchnia ulicy wylana asfaltem bezpośrednio na warstwę bruku. Warstwa asfaltu o miąższości 6 cm, przy krawędziach do 15 cm.
2. Warstwa bruku. Bruk ułożony z kamieni polnych, częściowo obciosywanych. Kamienie o średnicy od 10-25 cm, układane dość nieregularnie, pionowo, obrabianą powierzchnią do nawierzchni drogi. Bruk posadowiony w piaszczystej, nieregularnej warstwie przemieszanej z ciemniejszym piaskiem podsypce o łącznej miąższości do 20 cm. Powierzchnia bruku wyprofilowana ze spadkami ku krawędziom. Krawędzie bruku nie zachowane. Bruk na odcinku od

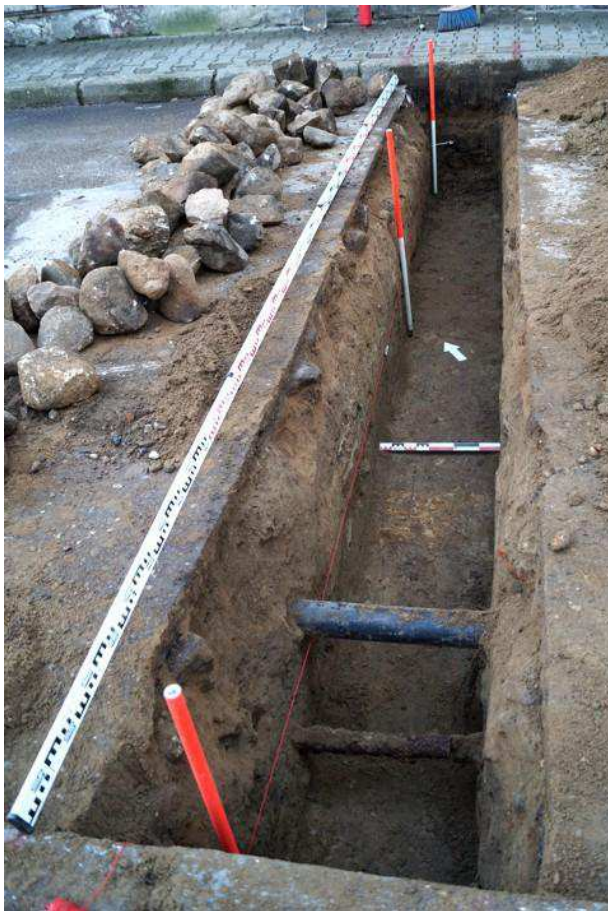
Długość wykopu 5,00 m w pasie ulicy, szerokość 0,60m, głębokość 0,75 m. Wykop wytyczony przez całą szerokość ulicy.

1. Nawierzchnia ulicy wylana asfaltem bezpośrednio na warstwę bruku. Warstwa asfaltu gruba na 4- 7 cm, przy krawężniach do 10 cm.
2. Warstwa bruku. Bruk ułożony z kamieni polnych, częściowo obciosywanych. Kamienie o średnicy od 10-25 cm, układane dość nieregularnie, pionowo, obrabianą powierzchnią do nawierzchni drogi. Bruk posadowiony w warstwie nieregularnej piaszczystej posypki o łącznej miąższości od 15 do 40 cm. Podsypka w przemieszana z ciemniejszym piaskiem. Powierzchnia bruku wyprofilowana ze spadkami ku krawężniom. Zachowane obie krawędzie bruku zaznaczone poprzez wyłożenie ich pojedynczym rzędem kostki granitowej. Nieregularność ułożenia kamieni,

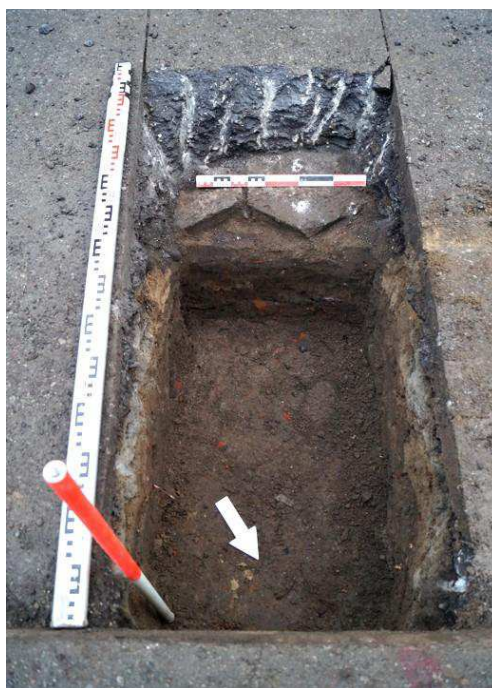
Wykop we wschodniej części ulicy. Ze względu na brak warstwy bruku w ulicy odkryto tylko odcinek o długości 2 m.

1. Wierzchnia w-wa asfaltu o miąższości 10 cm.
2. Warstwa cementu o miąższości 13-15 cm wylana na kilkucentymetrowej, nieregularnej warstwie podsypki na odcinku do 0,95 m na W od krawężnika.
3. Warstwa asfaltu na odcinku od 0,95 m do 2m, o miąższości do 15 cm.
4. Trylinka – płyty betonowe, wymiar 33x35 cm, ułożone na odcinku od 0,95m do 2 m.
5. Warstwa cienka podsypki piaszczystej o miąższości 5 cm.
6. Warstwa gliny ze żwirem o miąższości ok. 40 cm, do spągu wykopu.
7. Wkop pod krawężnik.

W pasie ulicy poprowadzone instalacje gazu, wodociąg i instalacja sanitarna. Bruk zdjęty z nawierzchni ulicy. Warstwa trylinki i kilkakrotnie lanego asfaltu świadczą o licznych ingerencjach w strukturę drogi.

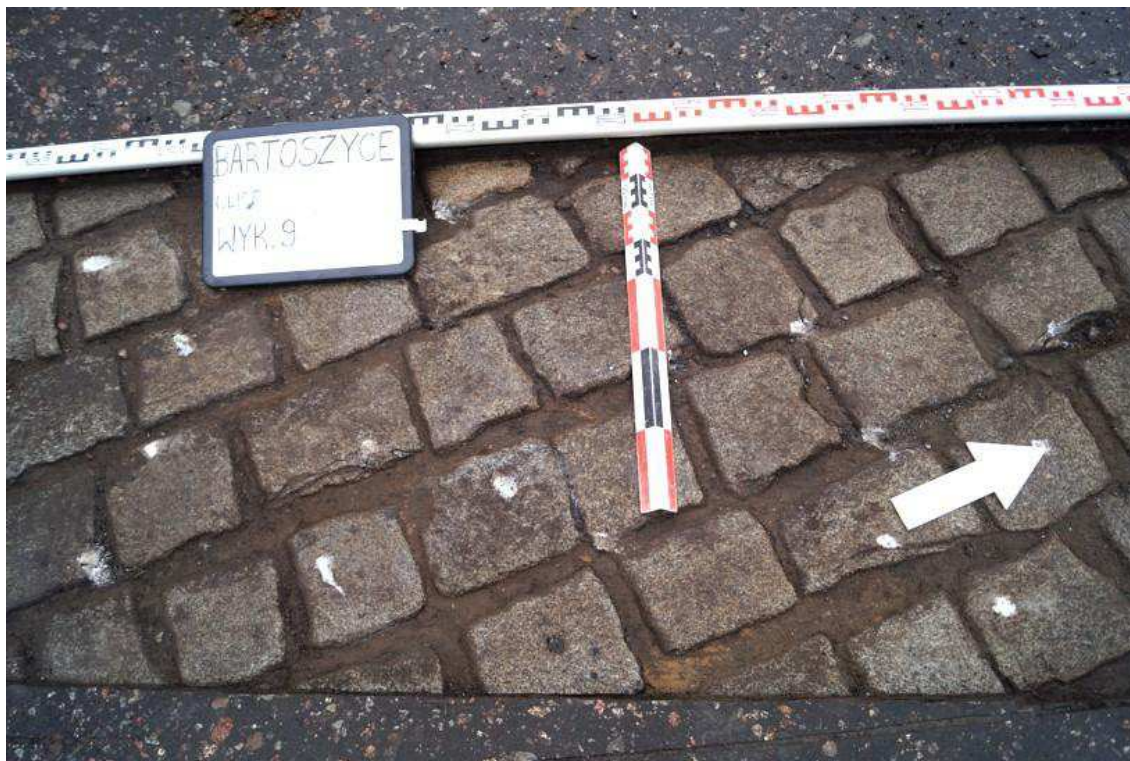
Wykop usytuowany w południowo-zachodniej części Placu Konstytucji 3 Maja na odcinku 4,5 metra w poprzek ulicy, w rejonie Bramy Lidzbarskiej. Długość wykopu 4,50 m, z okrytym fragmentem chodnika łącznie 5,00 m, szerokość wykopu 0,65 m, głębokość 0,75 m. Wykop usytuowany po południowo-zachodniej stronie placu, na odcinku 4,50 m w szerokości pasa ulicy. W przedłużeniu wykopu, od strony skweru, w odsłoniętym odcinku chodnika nie stwierdzono bruku.

1. Nawierzchnia ulicy wylana asfaltem bezpośrednio na warstwę bruku. Warstwa asfaltu o miąższości 3-5 cm.
2. Warstwa bruku. Bruk ułożony z kostki granitowej o wymiarach 13x18 cm i 17x20 cm. Kostka ułożona równoległymi pasami, przebiegającymi ukośnie. Nawierzchnia ulicy lekko profilowana, ze spadkiem ku jej krawędzi. Zachowana północno-wschodnia krawędź bruku przy krawężniku oddzielającym skwer.
3. Warstwa jasnego utwardzonego piasku o miąższości 10-15 cm.

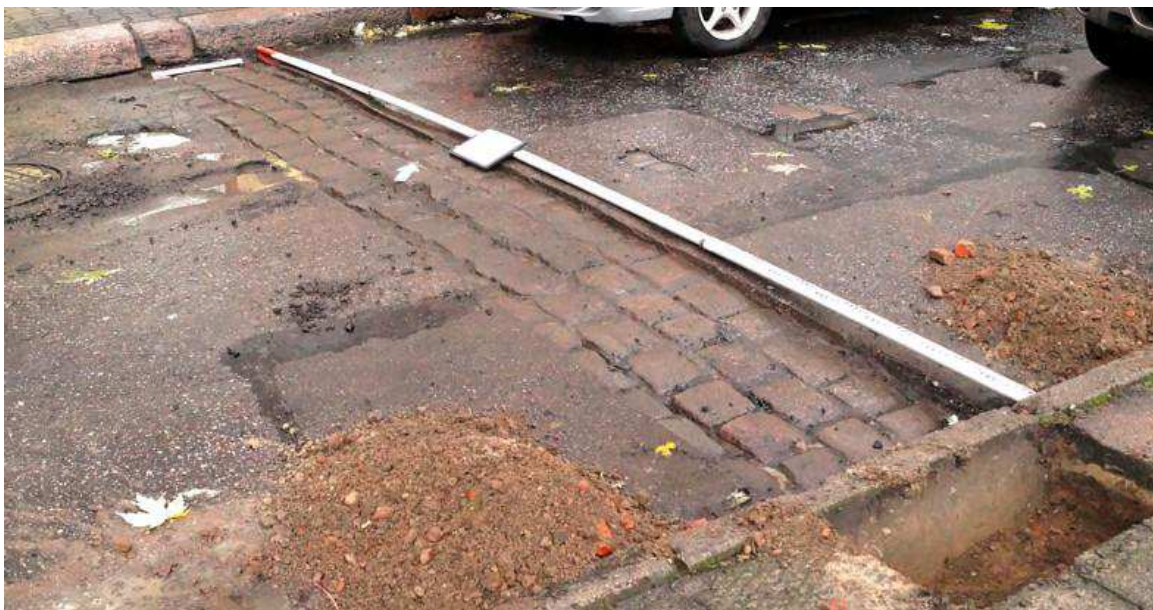
Długość wykopu w pasie ulicy 5,30 m, z okrytymi fragmentem chodnika łącznie 5,80 m, szerokość 0,60 m, głębokość 0,75 m. Wykop usytuowany po północno-zachodniej stronie placu, na całej szerokości pasa ulicy. W przedłużeniu wykopu, od północno-wschodniej strony – od skweru w odsłoniętym fragmencie chodnika nie stwierdzono warstwy bruku.

1. Nawierzchnia ulicy wylana asfaltem bezpośrednio na warstwę bruku. Warstwa asfaltu o miąższości 3-5 cm.
2. Warstwa bruku. Bruk ułożony z kostki granitowej o wymiarach 18x18x18 cm i 17x16x20 cm. Kostka ułożona prosto, równoległymi pasami o przebiegu w poprzek ulicy. Nawierzchnia ulicy wyprofilowana ze spadkami ku krawężniom. Zachowana południowo-wschodnia krawędź bruku zaznaczona pojedynczym rzędem kostki brukowej ułożonej wzdłuż krawędzi ulicy. Od strony północno-zachodniej krawędź ulicy ograniczona jest szerokim, oryginalnym granitowym krawężnikiem.
3. Warstwa utwardzonego jasnego piasku o miąższości 10 -15 cm.
4. Warstwa nieregularna ciemnej gliny z piaskiem z nieliczną zawartością gruzu ceglanego o miąższości 3-5 cm.

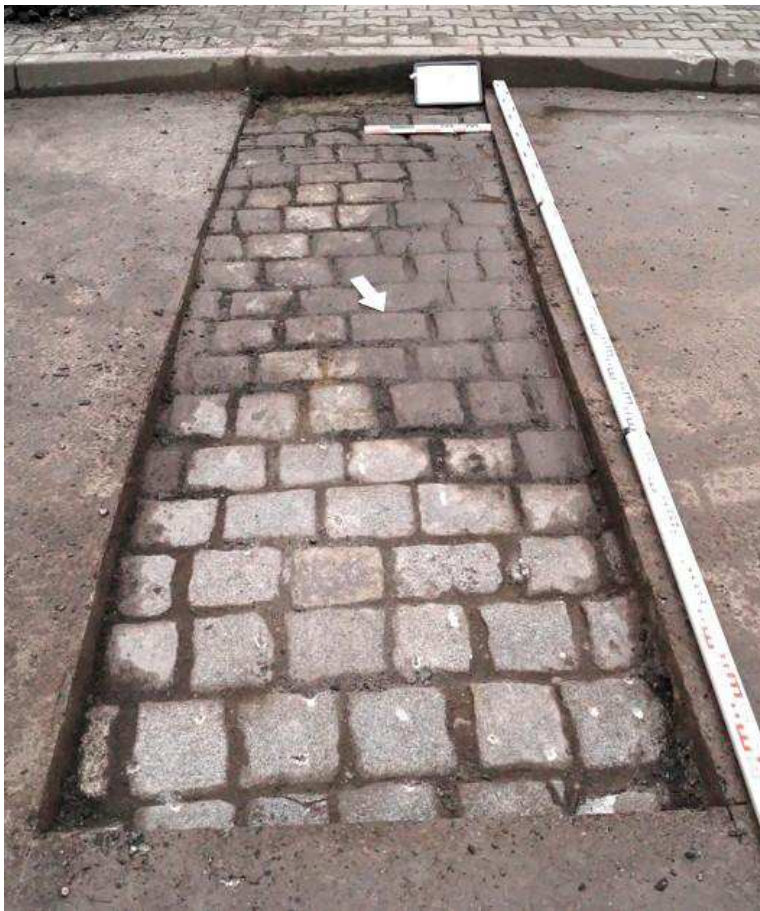
Długość wykopu 3,30 m długości w pasie ulicy, szerokość 1,00m, głębokość 0,95 m. Wykop usytuowany został w południowo-wschodnim pasie ulicy, od skweru zieleni na Placu Konstytucji.

1. Nawierzchnia ulicy wylana asfaltem bezpośrednio na warstwę bruku. Warstwa asfaltu o miąższości 3-5 cm.
2. Warstwa bruku. Bruk ułożony z kostki granitowej o wymiarach 15x13x18 cm i 17x15x20 cm. Kostka ułożona prosto w równoległe pasy. Bruk posadowiony w warstwie nieregularnej piaszczystej posypki o łącznej miąższości od 10-23 cm. Podsypka w przemieszana z ciemniejszym piaskiem. Powierzchnia bruku płaska, brak krawędzi.
3. Warstwa, nieregularna ciemnej gliny z piaskiem z nieliczną zawartością gruzu ceglanego.
4. Warstwa szarej, ilastej gliny.

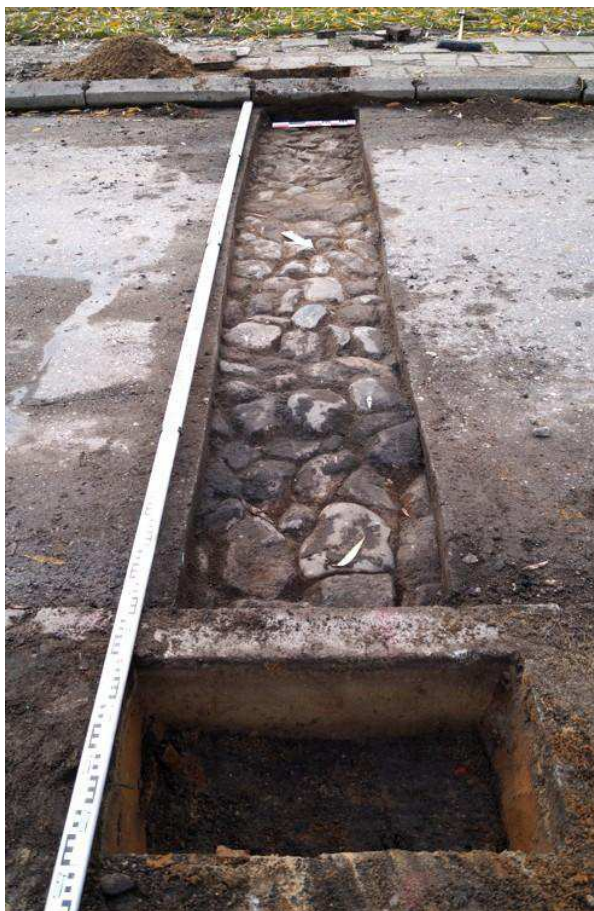
Długość łączna wykopu 5,50 m, w tym 4,50 m w pasie ulicy, szerokość 0,50m, głębokość 0,75 m.
Wykop wytyczony przez całą szerokość ulicy, łącznie z odkryciem fragmentu chodnika po obu stronach ulicy, pod powierzchnią których nie stwierdzono bruku.

1. Nawierzchnia ulicy wylana asfaltem bezpośrednio na warstwę bruku. Warstwa asfaltu o miąższości 4 cm w środkowej części pasa ulicy, przy krawężniach do 10 cm.
2. Warstwa bruku. Bruk ułożony z kamieni polnych, częściowo obciosywanych. Kamienie o średnicy od 10-25 cm, układane dość nieregularnie, pionowo, obrabianą powierzchnią do nawierzchni drogi. Bruk posadowiony w warstwie nieregularnej piaszczystej posypki o łącznej miąższości od 15 do 30 cm. Powierzchnia bruku wyprofilowana ze spadkami ku krawężniom. Widoczne zachowane krawędzie bruku, zaznaczone wyłożonym pojedynczym rzędem kostki

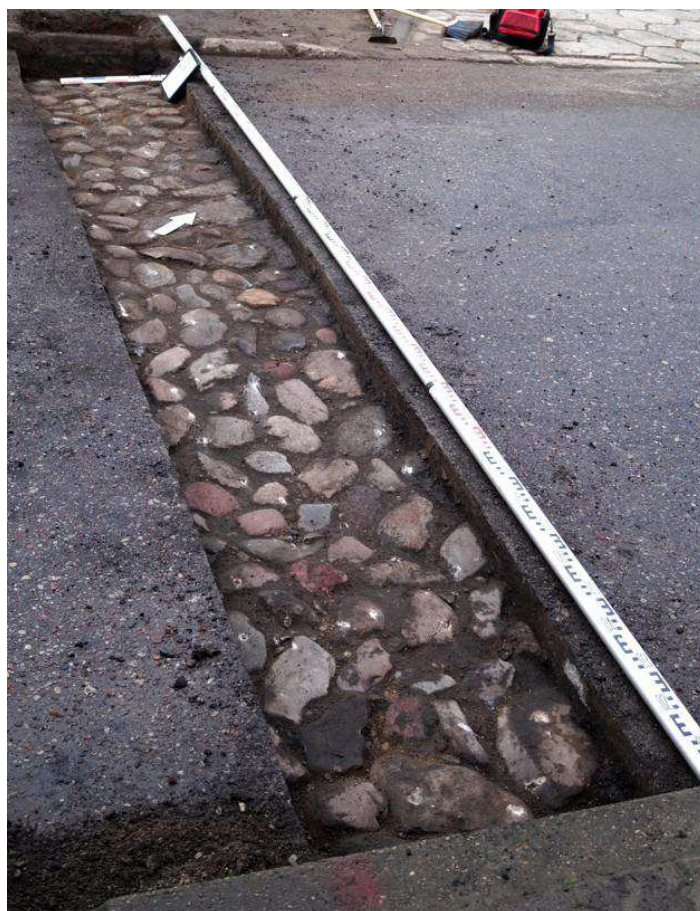
Długość łączna wykopu 5,00 m, w tym 4,50 m w pasie ulicy, szerokość 0,50m, głębokość 0,75 m. Wykop wytyczony przez całą szerokość ulicy, łącznie z odkryciem fragmentu chodnika od północno-zachodniej strony ulicy, pod powierzchnią którego nie stwierdzono bruku.

1. Nawierzchnia ulicy wylana asfaltem bezpośrednio na warstwę bruku. Warstwa asfaltu gruba na 4- 7 cm, przy krawędziach do 10 cm.
2. Warstwa bruku. Bruk ułożony z kamieni polnych, częściowo obciosywanych. Kamienie o średnicy od 10-25 cm, układane dość nieregularnie, pionowo, obrabianą powierzchnią do nawierzchni drogi. Bruk posadowiony w warstwie nieregularnej piaszczystej posypki o łącznej miąższości od 15 do 40 cm. Podsypka w przemieszana z ciemniejszym piaskiem. Powierzchnia bruku wyprofilowana ze spadkami ku krawędziom. Zachowana krawędź bruku od północno-
