MAZURSKA PRACOWNIA ARCHEOLOGICZNA RUDKA
IZABELA MELLIN – WYCZÓŁKOWSKA
DARIUSZ WYCZÓŁKOWSKI

**SPRAWOZDANIE Z ARCHEOLOGICZNYCH BADAŃ
W BARTOSZYCACH**
przebadanie
do projektu rewitalizacji obszaru Starego Miasta Bartoszyce

Przedinwestycyjne badania archeologiczne obszaru starego miasta Bartoszyce dla celów projektowych planowanej inwestycji rewitalizacji tego obszaru.

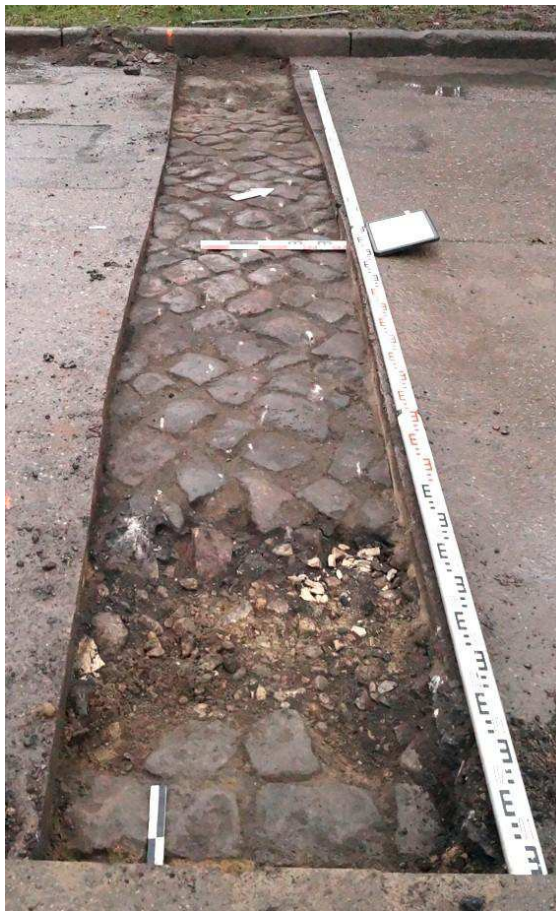
Długość wykopu 6,00 m, szerokość 0,70m, głębokość do 0,75 m. Wykop wytyczony został przez całą szerokość ulicy.

1. Nawierzchnia ulicy wylana asfaltem bezpośrednio na warstwę bruku. Warstwa asfaltu o miąższości do 8 cm, przy krawężniach do 10 cm.
2. Warstwa bruku. Bruk ułożony z kamieni polnych, obciosywanych i kostki granitowej. Miejscami widoczna zachowana regularność układania bruku. Kamienie o średnicy od 10-25 cm, Bruk posadowiony w warstwie nieregularnej piaszczystej podsypki o łącznej miąższości od 15 do 40 cm. Podsypka przemieszana jest z ciemniejszym piaskiem. Powierzchnia bruku wyprofilowana ze spadkami ku krawężniom. Po obu krańcach ulicy widoczne ubytki w nawierzchni bruku, krawężń północno-zachodnia jest krawężnią bruku, w części północno-wschodniej zachowane kamienie

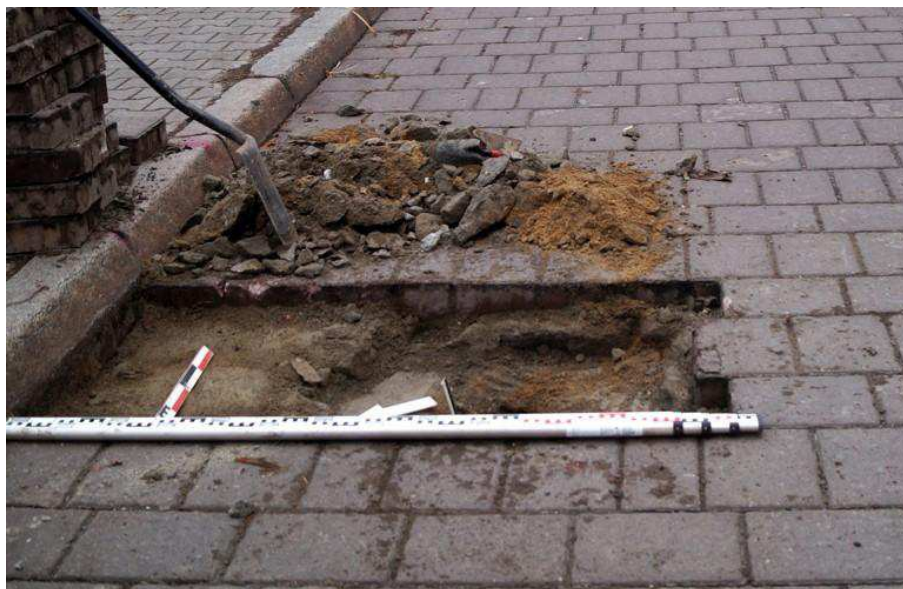
Wykop nr 15, ul. Rynkowa

Długość wykopu 1,30 m, usytuowany w południowo-wschodnim pasie ulicy. Nawierzchnia ulicy Rynkowej wyłożona jest kostką zwaną starobruk. Celem nie doprowadzania do dewastacji nowo położonej nawierzchni ulicy Rynkowej wymiary wykopu ograniczono. W trakcie prac, ze względu na całkowitą wymianę nawierzchni i warstw zrezygnowano z otwierania całego wykopu. Pod warstwą starobruku stwierdzono dwie zalegające na sobie warstwy lanego cementu, przedzielone 5 centymetrową warstwą piaszczystej podsypki o łącznej miąższości 35 cm. Pod warstwą cementu, od głębokości 45 cm poniżej nawierzchni ulicy zalega warstwa gliny ze żwirem.

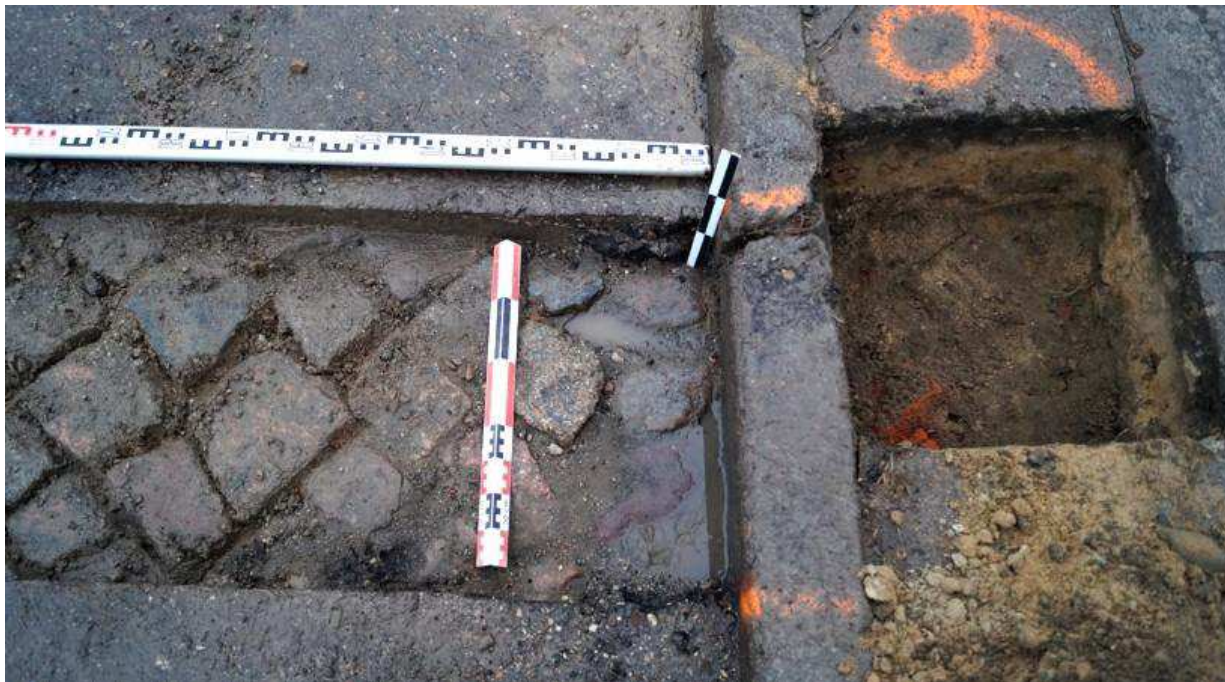
1. Nawierzchnia ulicy wylana asfaltem bezpośrednio na warstwę bruku. Warstwa asfaltu o miąższości do 8 cm, przy krawężniach do 10 cm.
2. Warstwa bruku. Bruk ułożony z nieregularnej kostki granitowej i pojedynczych, obciosywanych kamieni polnych. Widoczna zachowana regularność układania bruku. Kamienie o średnicy od 10-25 cm. Powierzchnia bruku wyprofilowana ze spadkami ku krawężniom. Zachowane obie krawędzie bruku, wyznaczające szerokość ulicy 5,50 metra. Bruk posadowiony w warstwie nieregularnej piaszczystej podsypki o łącznej miąższości od 15 do 40 cm. Podsypka przemieszana jest z ciemniejszym piaskiem, w nierównej warstwie, częściowo zakłóconej wkopami.

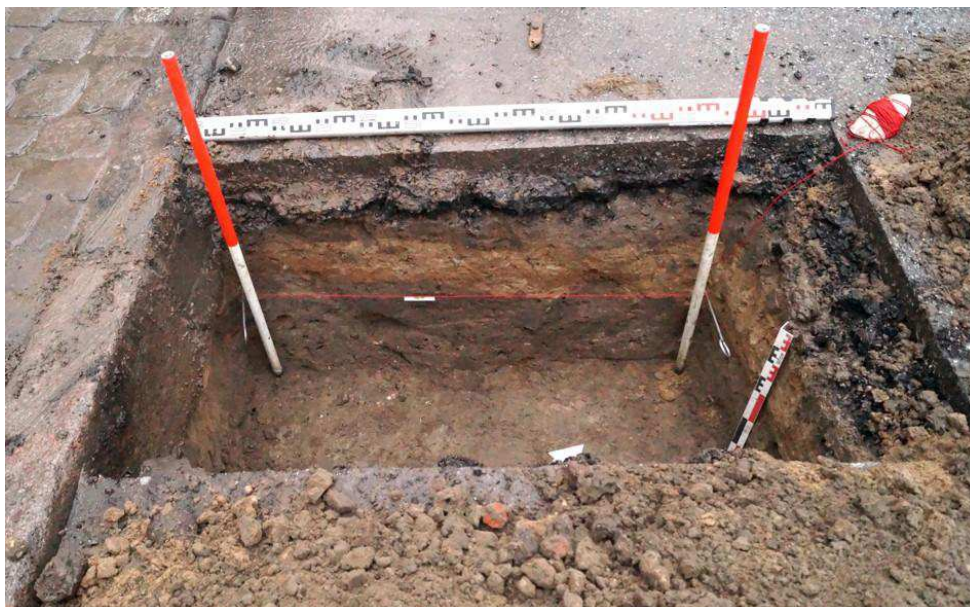
1. Nawierzchnia ulicy wyłana asfaltem o miąższości 10cm.
2. Warstwa gliny- podbudowa o miąższości 8 cm.
3. Warstwa utwardzonej piaszczystej podsypki o miąższości 20 cm.
4. Warstwa ilastej, ciemnej, wilgotnej gliny o miąższości 30 cm, o stropie wyraźnie zniwelowanym.
5. Wkop pod krawężnik.

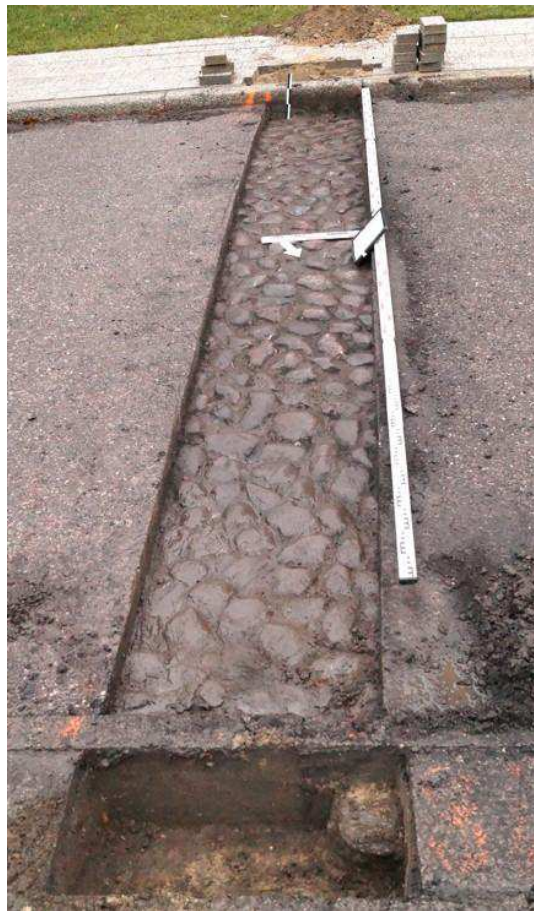
Wykop nr 18, ul. Plac Wolności

Łączna długość wykopu 6,50 m, w tym 5,50 m w pasie ulicy, szerokość 0,60m, głębokość do 0,75 m. Wykop wytyczony został przez całą szerokość ulicy wraz z poboczem w chodnikach.

1. Nawierzchnia ulicy wylana asfaltem bezpośrednio na warstwę bruku. Warstwa asfaltu o miąższości do 8 cm, przy krawężniach do 10 cm.
2. Warstwa bruku. Bruk ułożony z kamieni polnych, częściowo obciosywanych. Kamienie o średnicy od 10-25 cm, układane dość nieregularnie, pionowo, obrabianą powierzchnią do nawierzchni drogi. Powierzchnia bruku wyprofilowana ze spadkami ku krawężniom. Zachowane obie krawędzie bruku, zaznaczone pojedynczym rzędem kamieni polnych, wyznaczające szerokość ulicy 5,50 metra, zgodną z obecną szerokością ulicy. Bruk posadowiony w warstwie nieregularnej, ciemnej piaszczystej podsypki o łącznej miąższości do 15 cm.

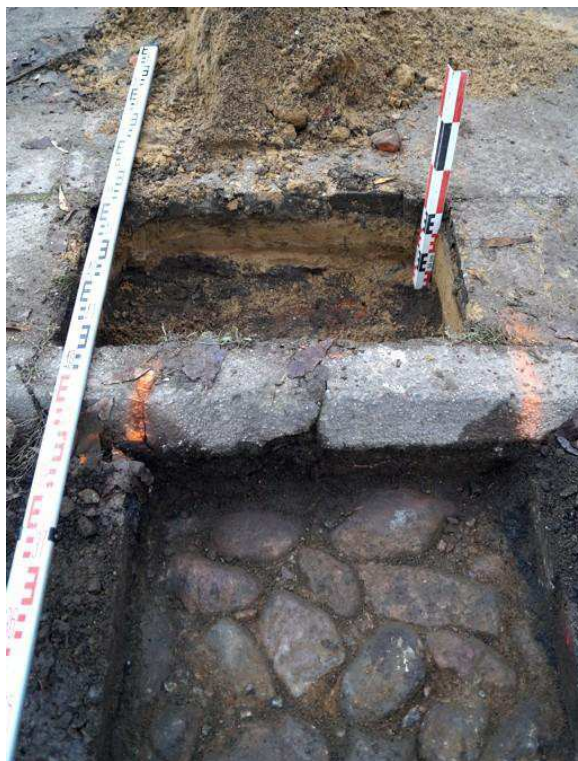
Wykop nr 19, ul. Mazurska

Łączna długość wykopu 5,90 m, w tym 4,90 m w pasie ulicy, szerokość 0,60m, głębokość do 0,80 m. Wykop wytyczony został przez całą szerokość ulicy wraz z poboczem w chodnikach, pod nawierzchnią których nie stwierdzono zalegania bruku.

1. Nawierzchnia ulicy wylana asfaltem bezpośrednio na warstwę bruku. Warstwa asfaltu o miąższości do 8 cm, przy krawężniach do 10 cm.
2. Warstwa bruku. Bruk ułożony z obciosywanych kamieni polnych i pojedynczej kostki granitowej. Kamienie o średnicy od 10-25 cm. Powierzchnia bruku wyprofilowana ze spadkiem ku krawężniom. Zachowane obie krawędzie bruku, prawdopodobnie przekładane, wyznaczające szerokość ulicy 4,90 metra. Bruk posadowiony w warstwie nieregularnej piaszczystej podsypki o łącznej miąższości od 10 do 17 cm.
3. Warstwa ciemnej, ilastej gliny z piaskiem z liczną zawartością gruzu ceglanego i pojedynczych kamieni, grudek zaprawy wapiennej, przepalonych szczątków organicznych, o miąższości 50 cm, do spągu wykopu. Warstwa niwelacyjna, związana z wcześniejszym użytkowaniem ulicy.

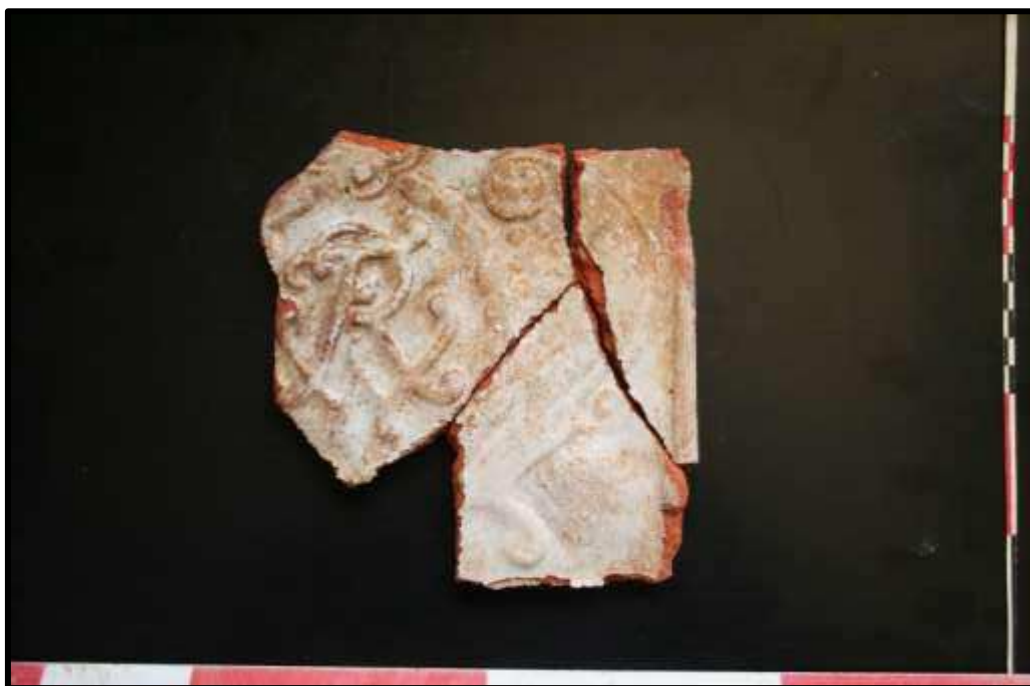
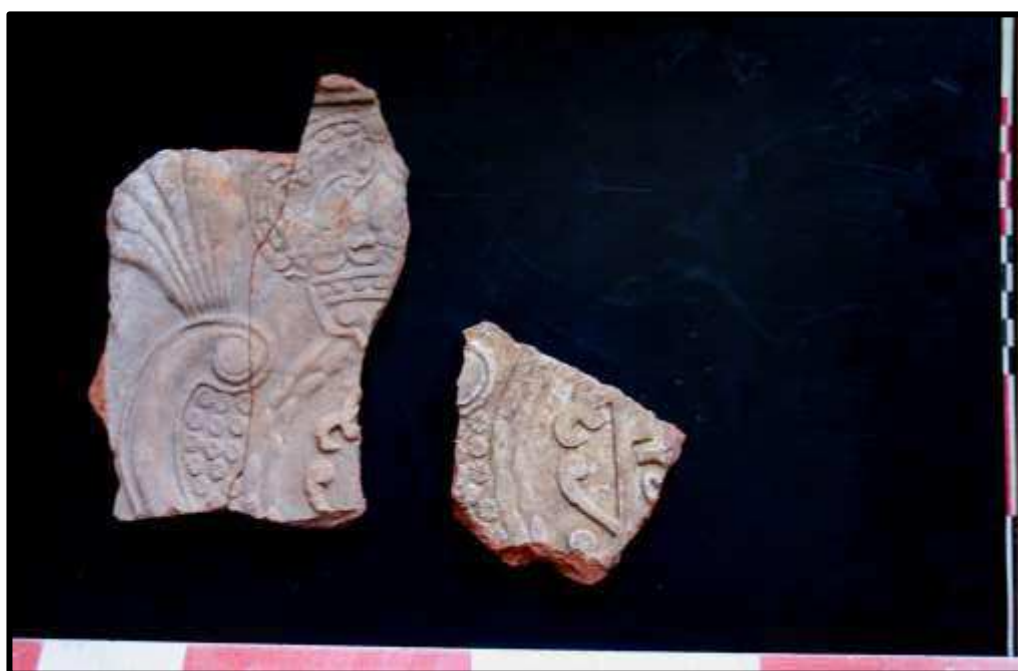
Wykop 20, warstwa 10, fragmenty kafla płytowego z monogramem Fryderyka Wilhelma I Pruskiego z pieca heraldycznego, I połowa XVIII wieku

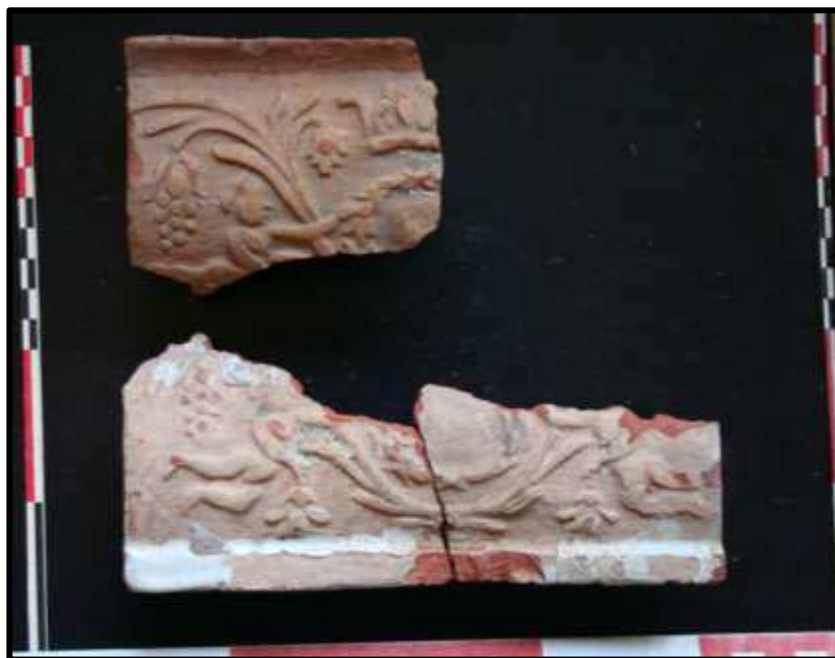
Wykop 20, warstwa 10, fragmenty kafli gzymsowych z pieca heraldycznego z motywem amorków podtrzymujących wieniec, ponad wieńcem korona, I połowa XVIII wieku

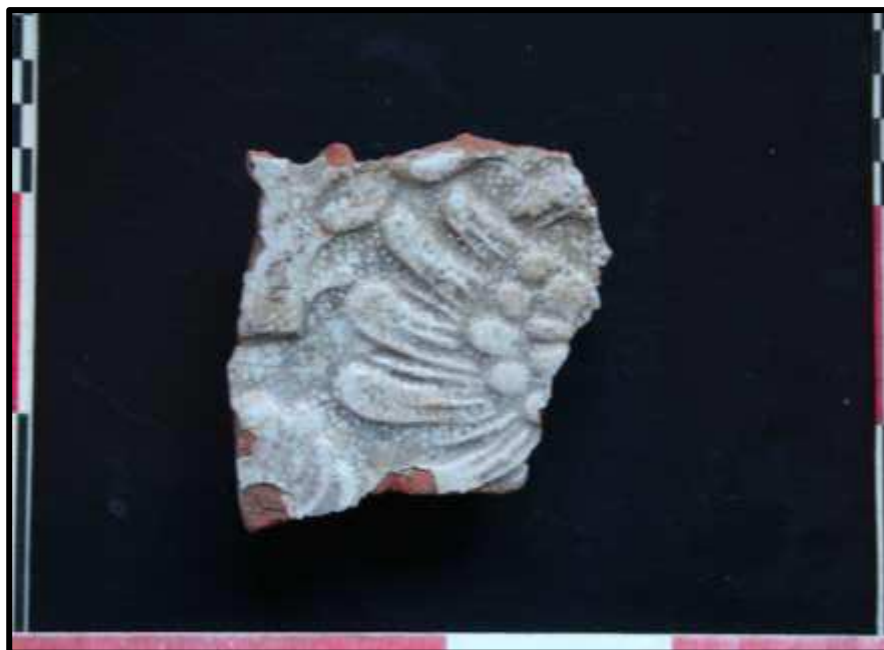
Wykop 20, warstwa 10, fragment kafła płytowego z orłem heraldycznym z pieca heraldycznego, I połowa XVIII wieku

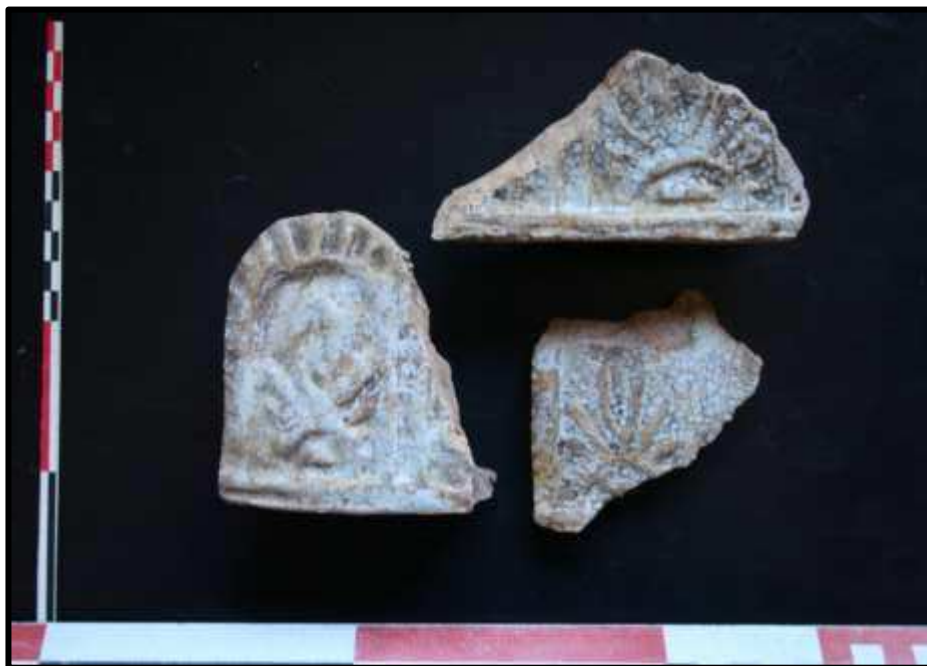
Wykop 20, warstwa 10, fragmenty kafli korony pieca, XVIII wiek

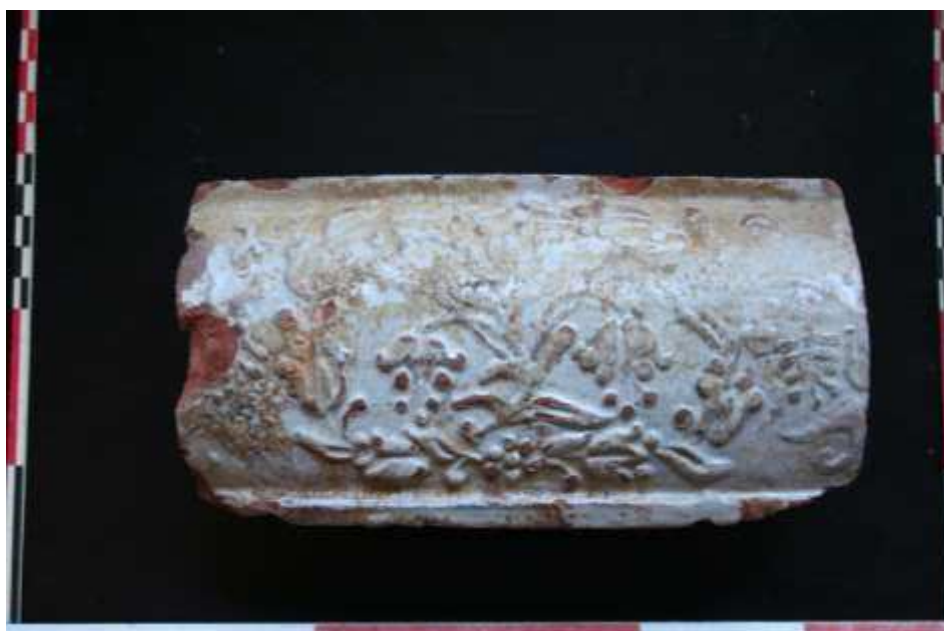
Wykop 20, warstwa 10, piecowy kafel gzymsowy, XVIII wiek

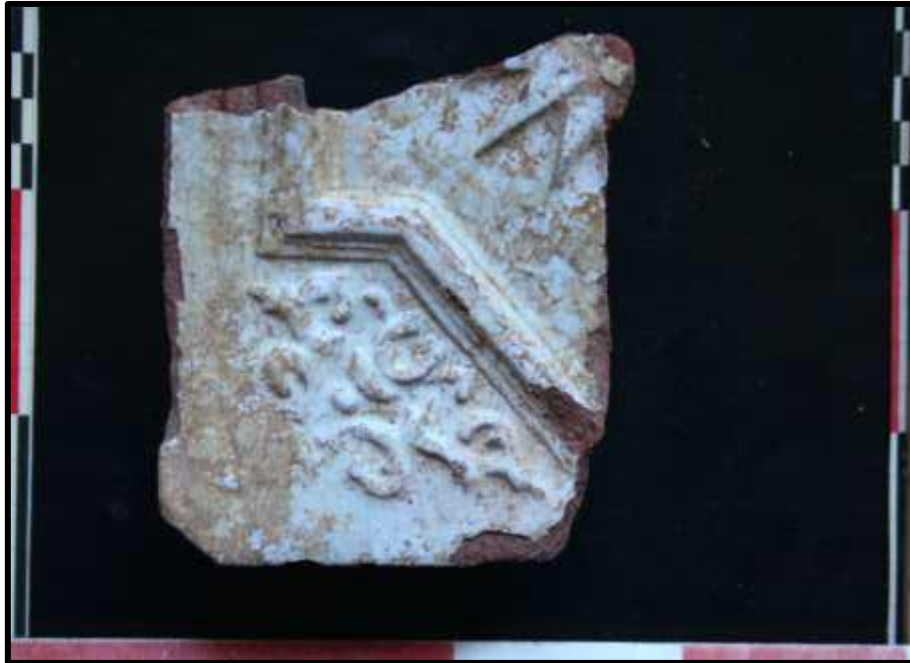
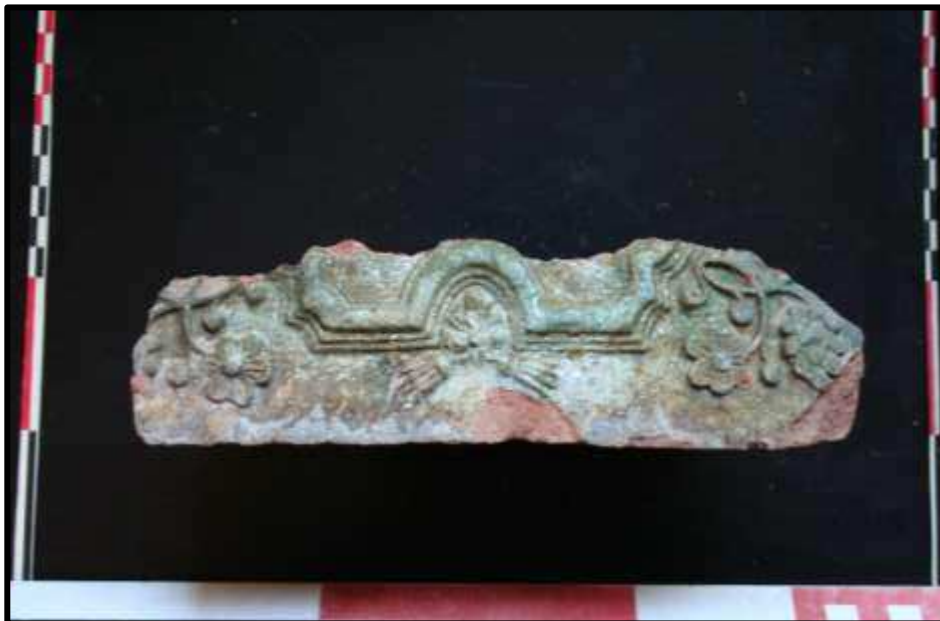
Wykop 20, warstwa 10, fragmenty kafli płytowych o dekoracji geometrycznej i roślinnej,
XVIII wiek

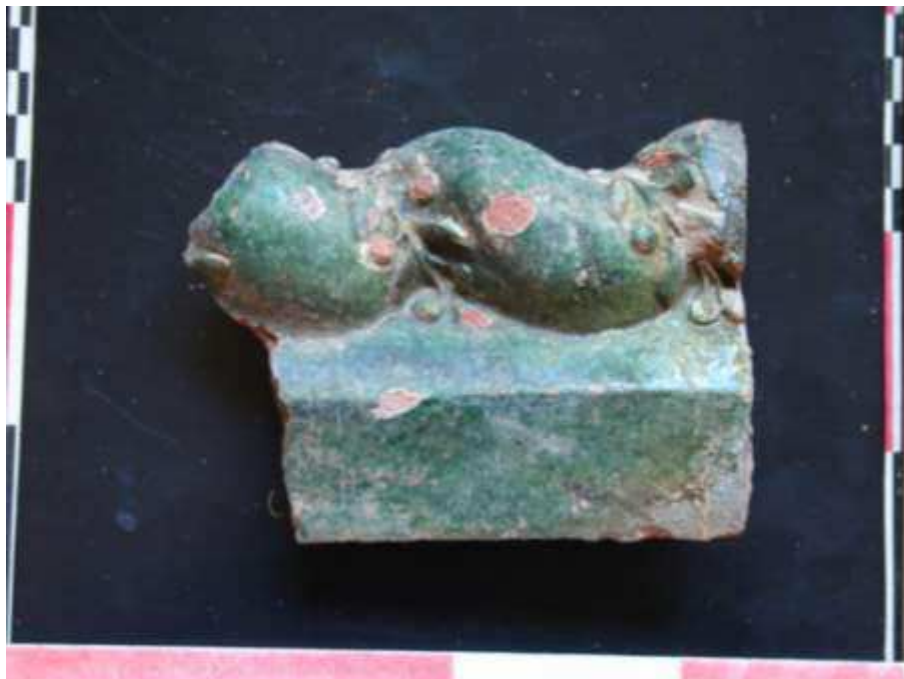
Wykop 20, warstwa 10, fragment wielobarwnego kafla płytowego o dekoracji figuralnej, XVII (?) wiek

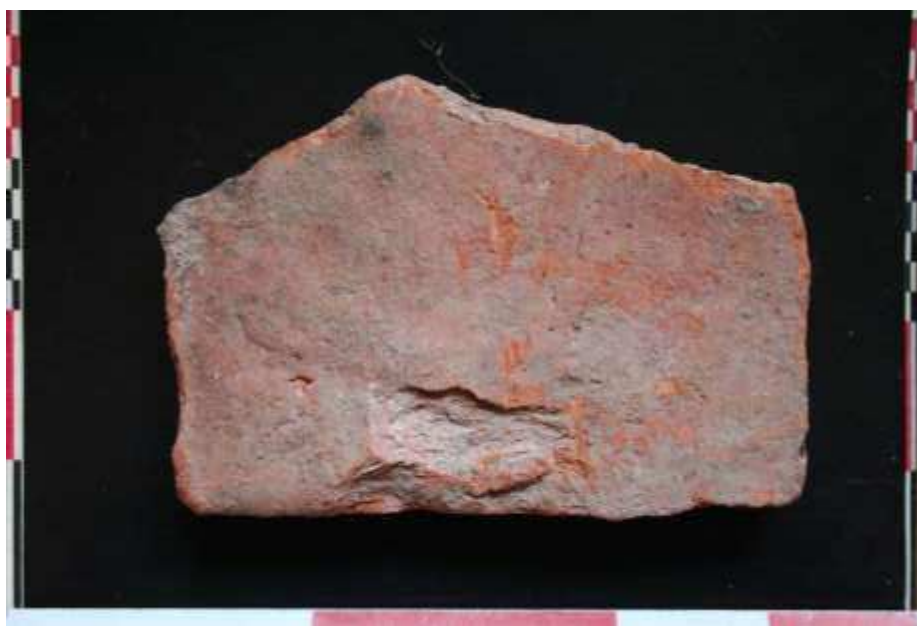
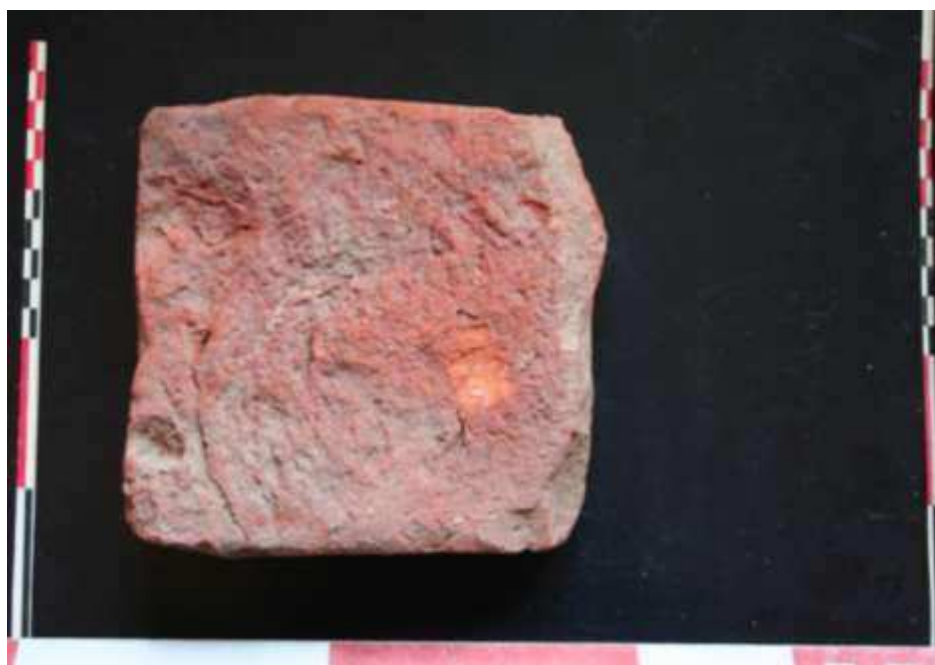
Wykop 20, warstwa 10, fragment kafla gzymsowego, XVII-XVIII wiek

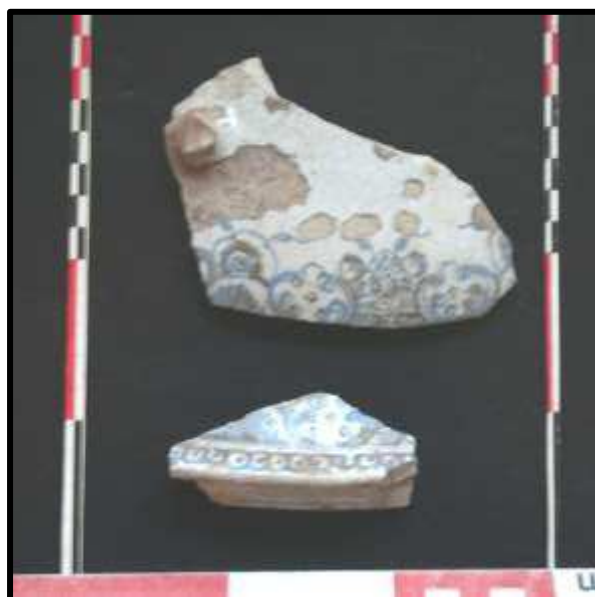
Wykop 20, warstwa 8, fragment naczynia kamionkowego o dekoracji reliefowej,

XVIII- XIX wiek

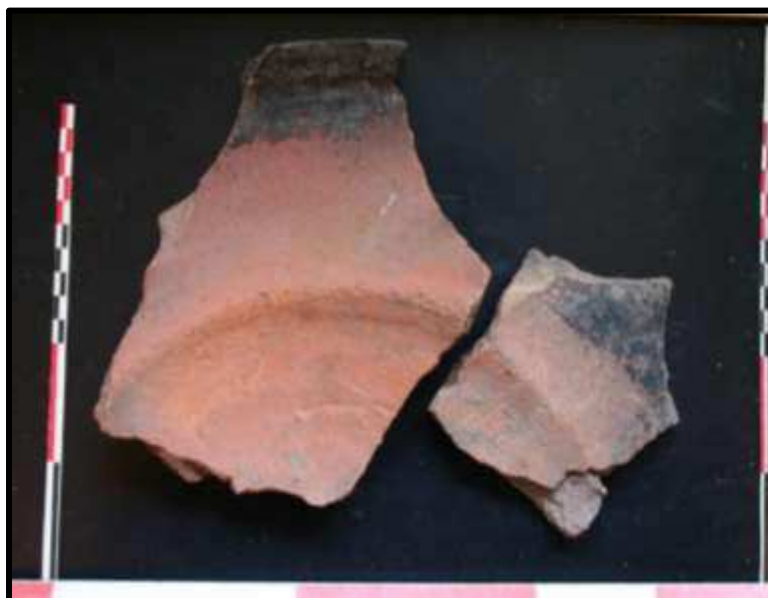
Wykop 20, warstwa 10, fragmenty pokrywy fajansowej, malowanej wazy, XVIII-XIX wiek

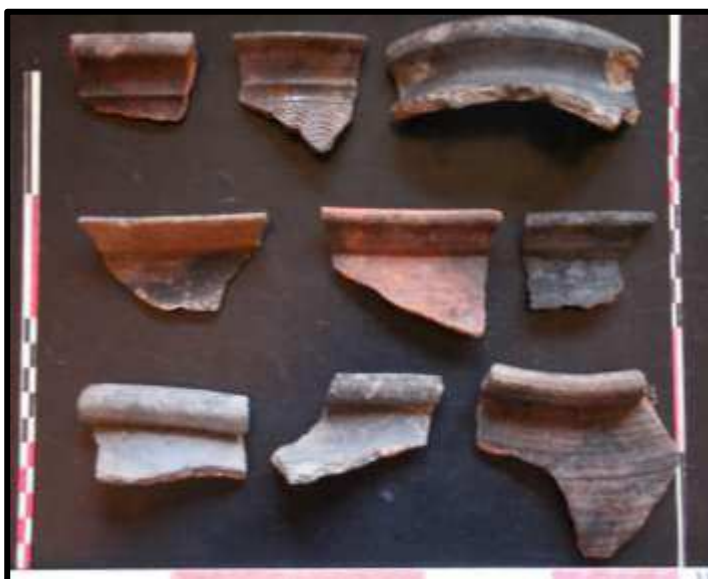
Wykop 20, warstwa 10, fragmenty glinianego talerza, XVII-XIX wiek

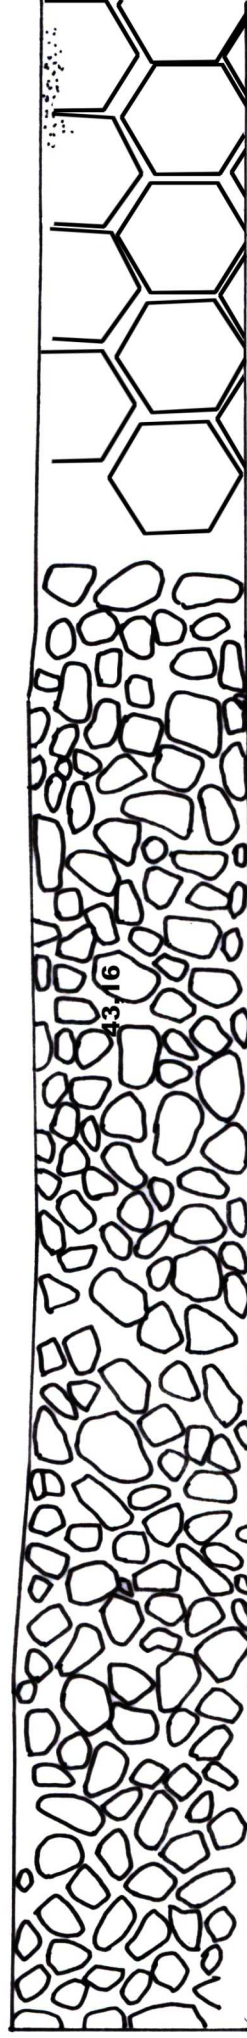
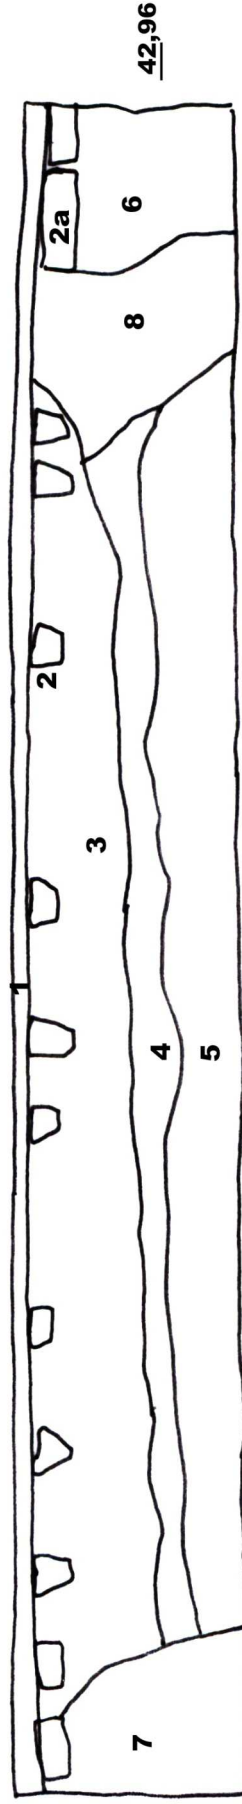
- 1 asfalt
- 2 bruk 2a trylinka
- 3 piasek - podsypka
- 4 glina z piaskiem, gruz ceglany
- 5 glina z piaskiem
- 6 glina z piaskiem, gruz ceglany, zaprawa wapienna
- 7; 8 wkopy

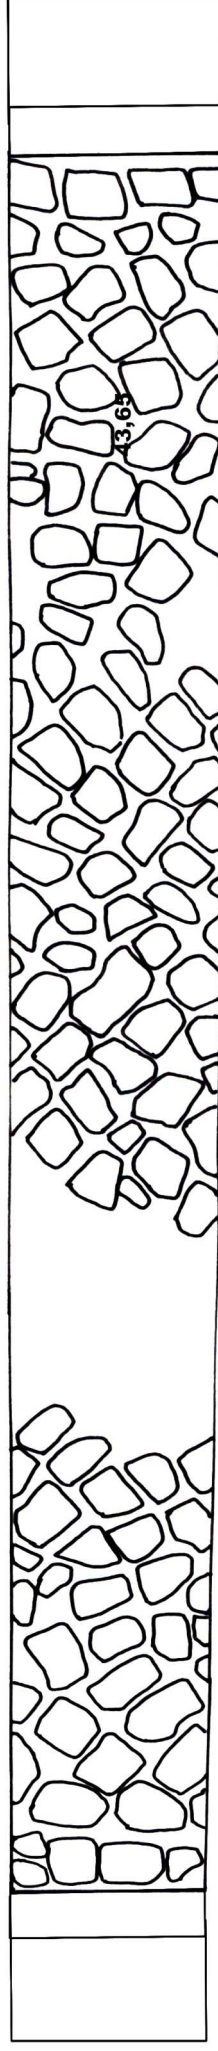
- 1 asfalt
- 2 bruk na podsypce z piasku
- 3 glina z piaskiem, gruz ceglany, kamienie
- 4 ilasta glina, gruz ceglany
- 5; 9 humus, piasek
- 6; 7; 8 wkopy

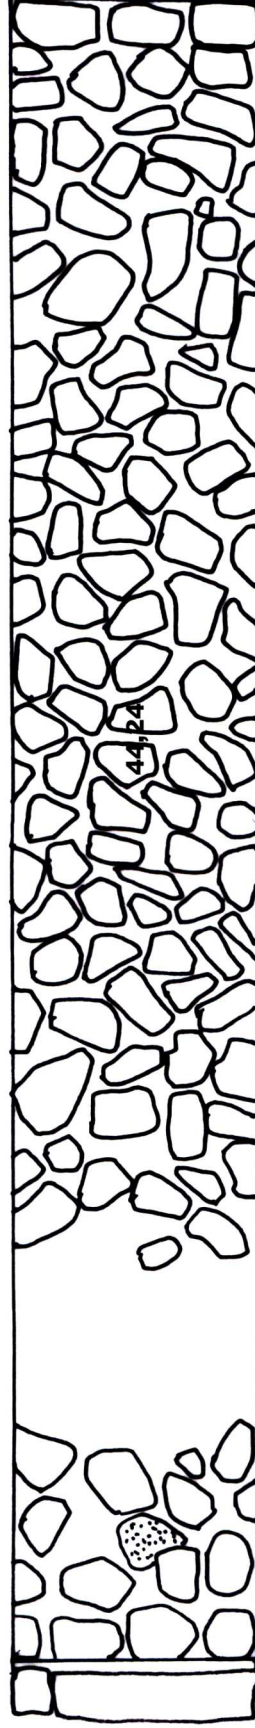
- 1 asfalt
- 2 bruk na podsypce z piasku
- 3 glina z piaskiem, gruz ceglany, kamienie
- 4 glina z piaskiem
- 5; 6 wkopy

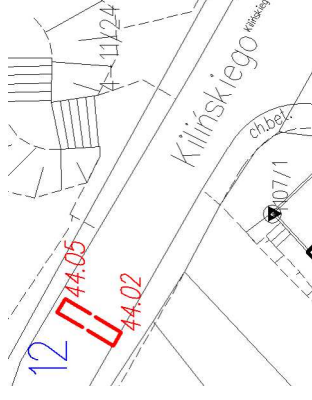
wykop nr 12 ul. J. Kilińskiego

- 1 asfalt
- 2 bruk na podsypce z piasku
- 3 glina, piasek
- 4 glina, piasek, gruz ceglany
- 5; 6; 7 wkopy
- 8 glina, piasek - niwelacja
- 9; 10 humus, piasek

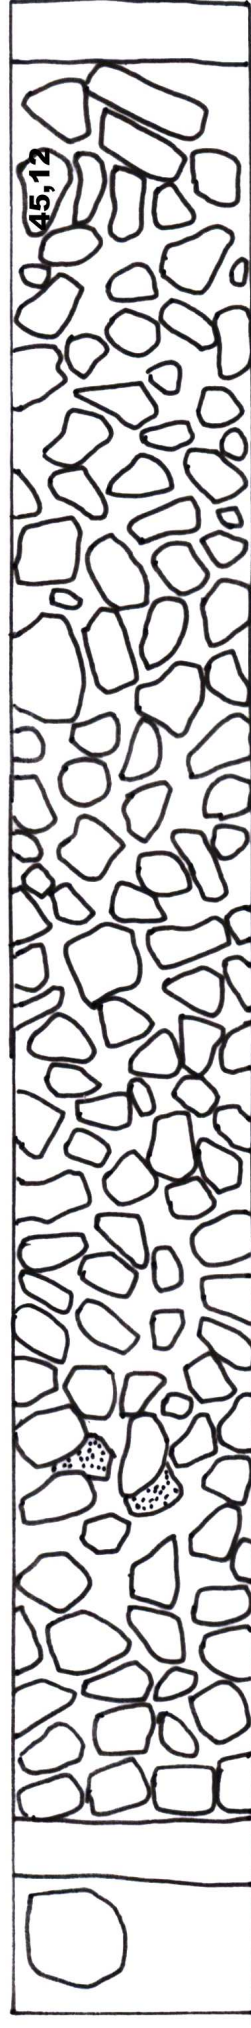
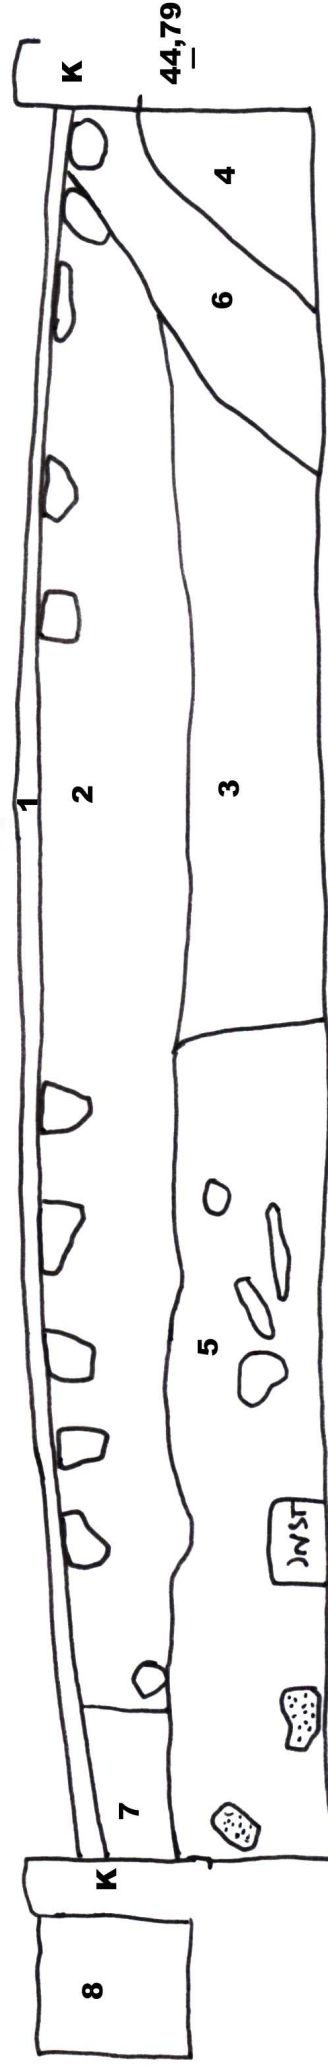
- 1 asfalt
- 2 bruk na podsypce z piasku
- 3 wkop
- 4 ilasta glina, piasek, gruz ceglany
- 5; 6; 7 wkopy
- 8 humus, piasek

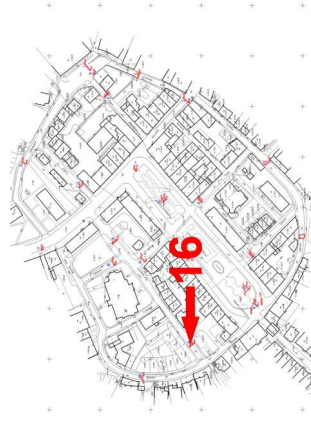
wykop nr 16 ul. Ofiar Oświęcimia

- 1 asfalt
- 2 bruk na podsypce z piasku
- 3 glina, piasek, gruz ceglany, kamienie
- 4 glina, piasek
- 5 ilasta glina
- 6; 7; 8; 9; 10; 11 wkopy
- 12; 13 humus, piasek

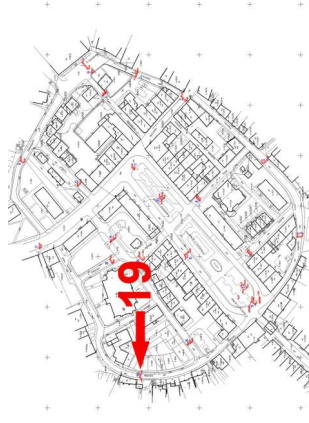
wykop nr 19 ul. Mazurska

- 1 asfalt
- 2 bruk na podsypce z piasku
- 3 glina, piasek, spalenizna, szczątki organiczne
- 4; 5 wkopy
- 6; 7 humus, piasek
