# Opinia konstrukcyjna

## dotycząca spękań bramy Lidzbarskiej w Bartoszych

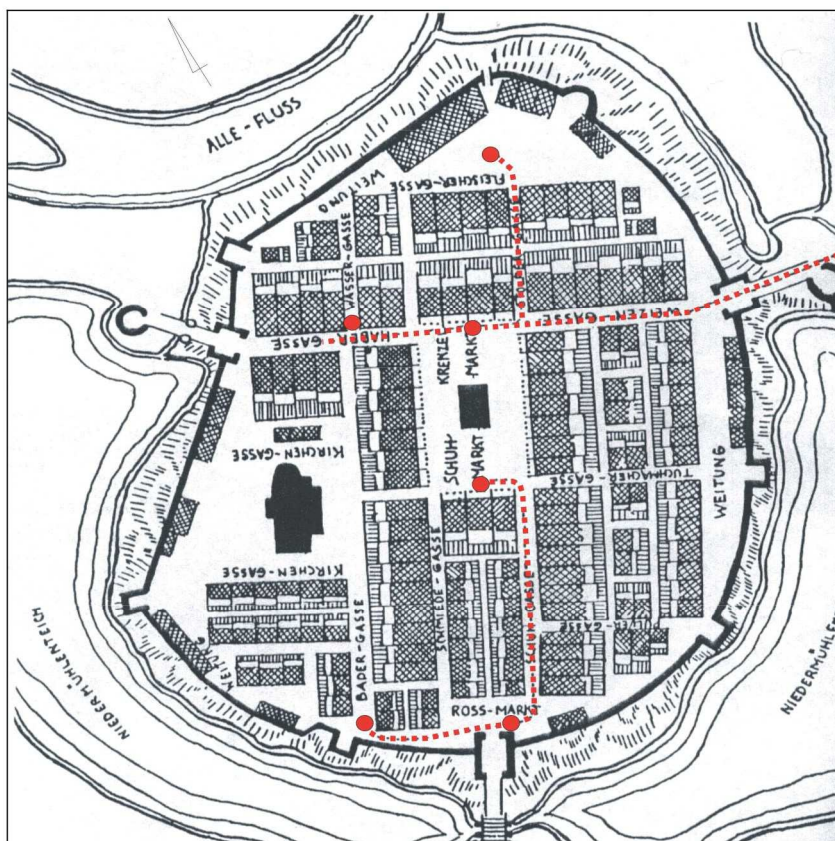
Poniższy plan publikowany w (1.6) przedstawia układ stawów i cieków wodnych wokół murów miejskich

Ryc. 1. Plan średniowiecznych Bartoszych otoczonych dwoma Stawami Dolnymi. Na planie widoczny przebieg rurociągów doprowadzających wodę do studzien: Alle – Łyna
