RZUT PIWNIC SKALA 1:50
ORZECZENIE TECHNICZNE - INWENTARYZACJA

INWESTOR: Urząd Miasta Bartoszyce ul. Boh. Monte Cassino 1, 11-200 Bartoszyce			
INWESTYCJA: Remont modernizacyjny i termomodernizacyjny budynku mieszkalnego przy ul. Orzeszkowej 3-4 w Bartoszycach			
ADRES INWESTYCJI: ul. Orzeszkowa 3-4, 11-200 Bartoszyce Gmina Bartoszyce			
TYTUŁ RYSUNKU: RZUT PIWNIC ORZECZENIE TECHNICZNE - INWENTARYZACJA			
PROJEKTANT: mgr inż. arch. Jan Raplewicz Upr. Bud. Nr 18/72/OL i Nr 71/75/OL			
PODPIS I PIECZĄTKA:			
ASYSTENCI: Dariusz Perchacz Wojciech Sienkiewicz		PODPISY:	
FAZA: PROJEKT ARCHITEKTONICZNO - BUDOWLANY		DATA: 18 SIERPIEŃ 2009	
		SKALA RYS.: 1 : 50	
		NR RYS.: 5 inw

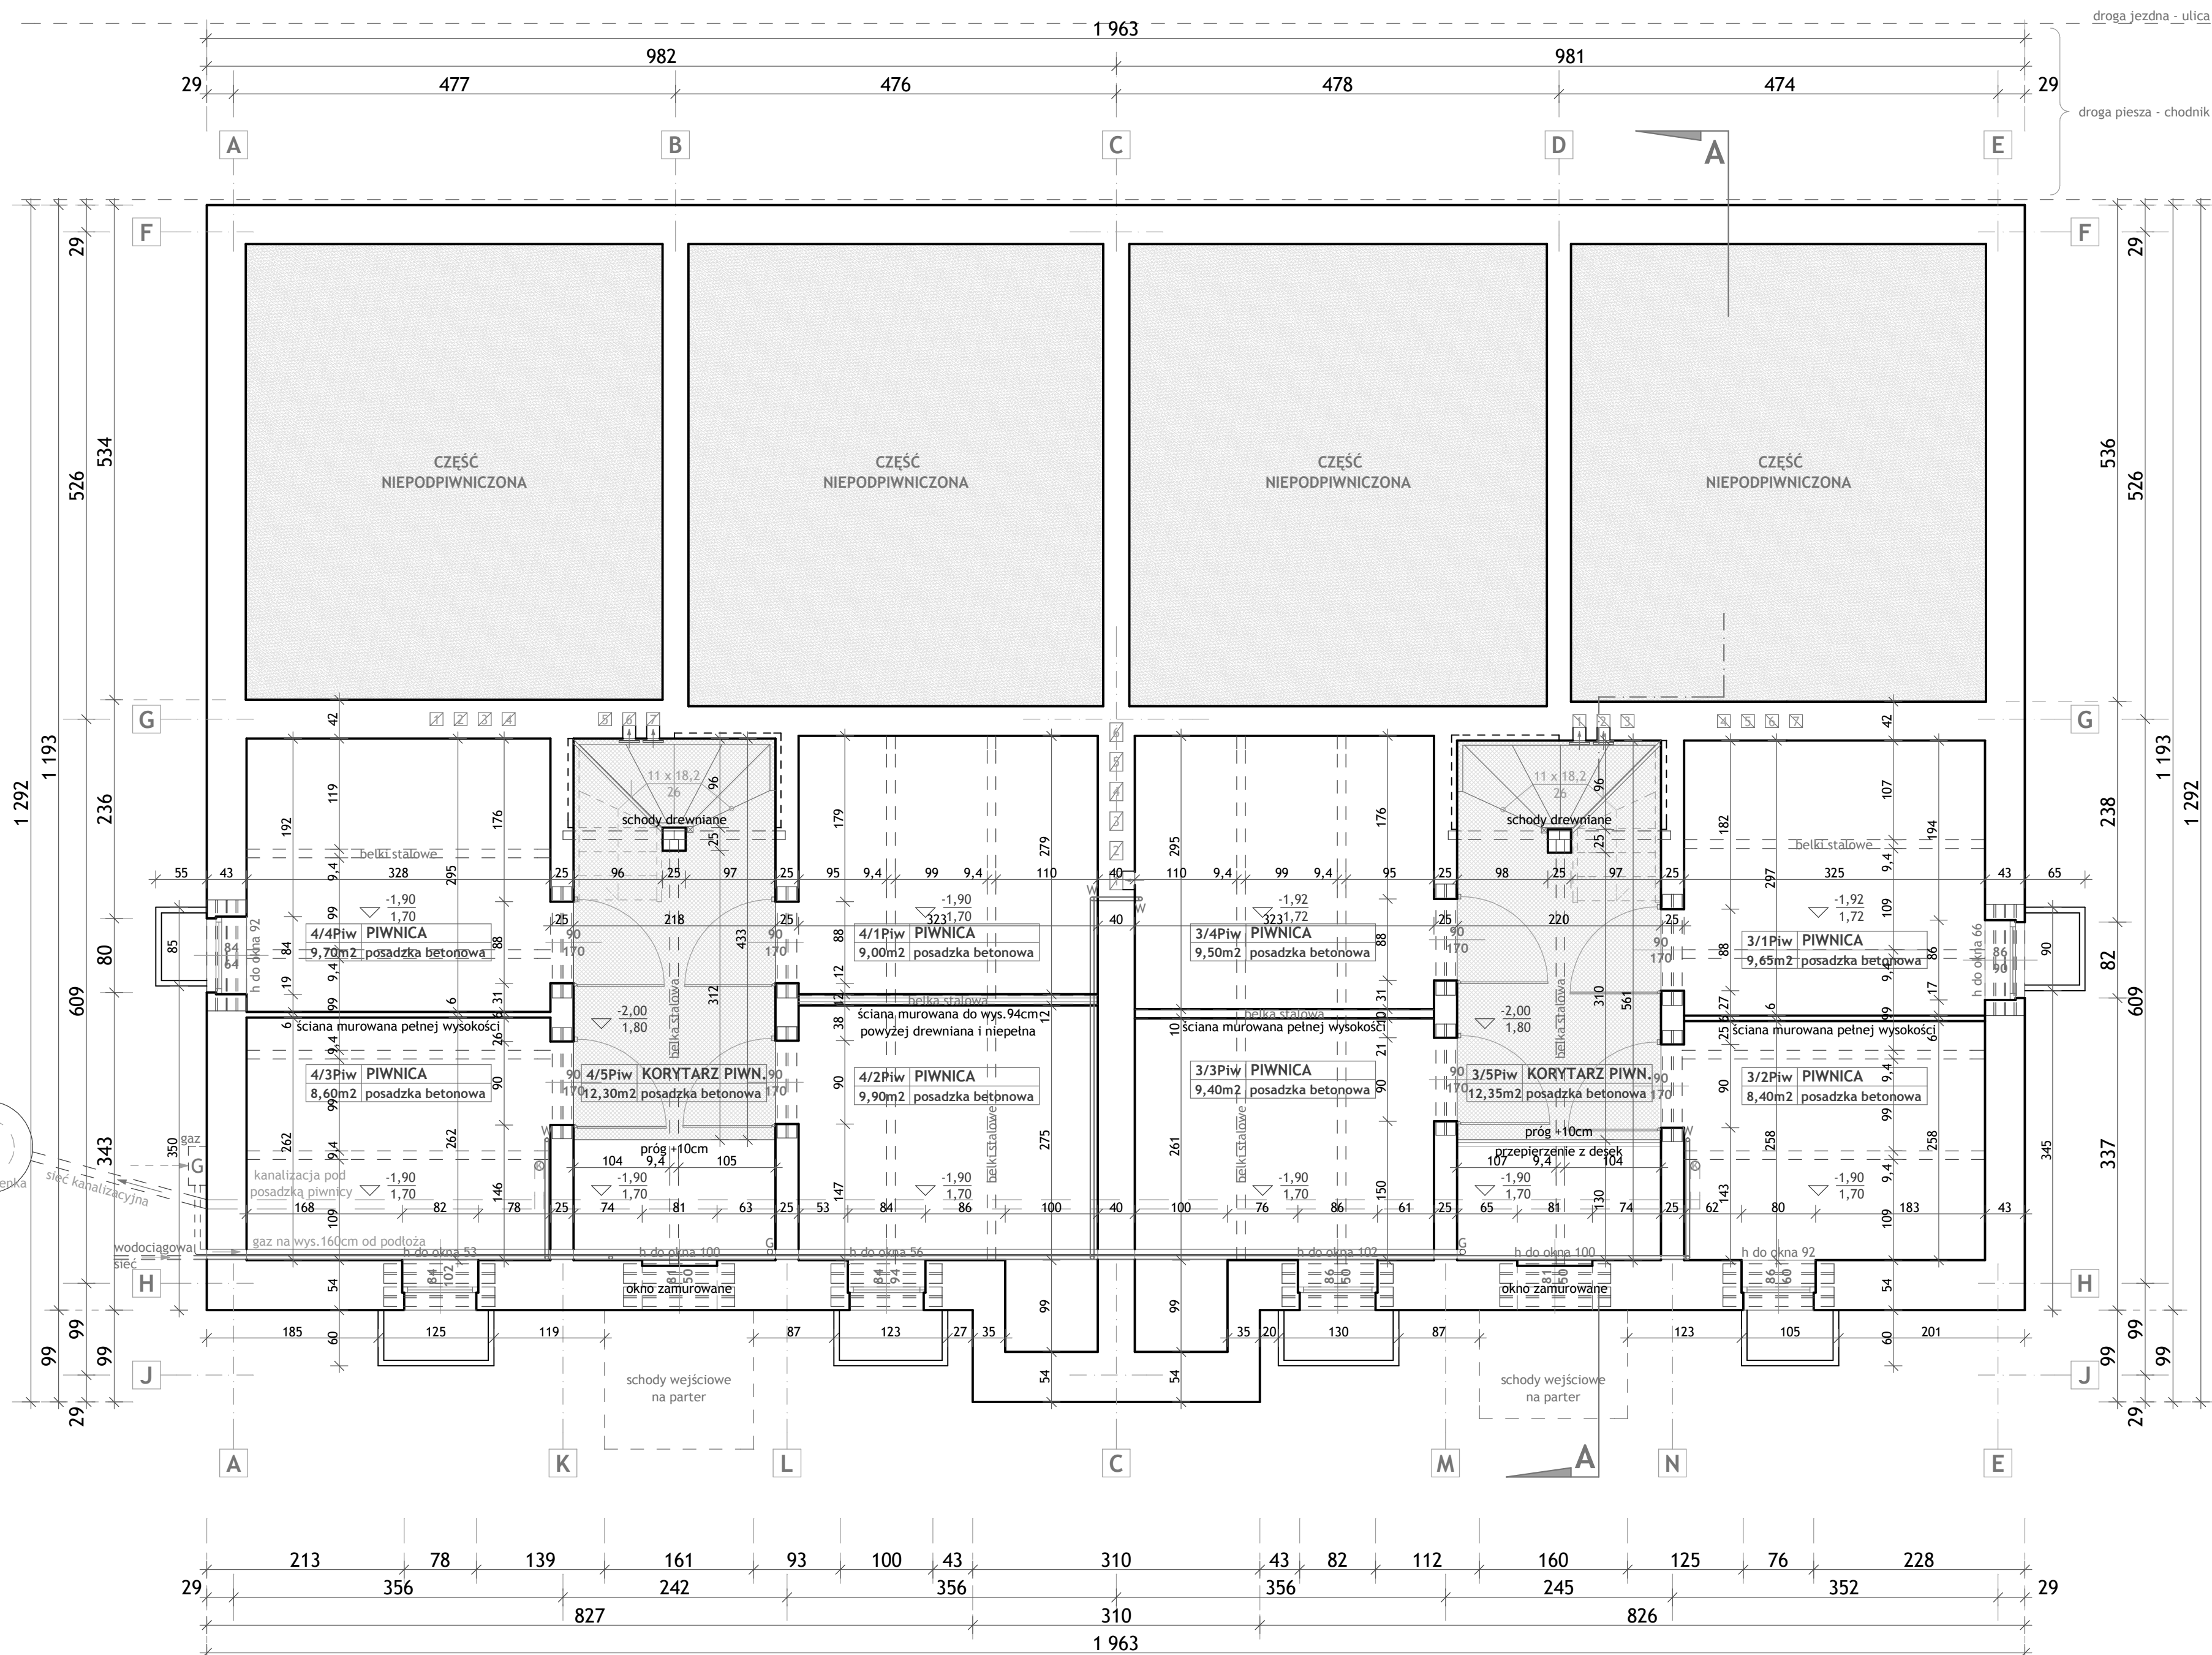
- SCHODY DREWNIANE W STANIE ŚREDNIM
- WYMAGAJĄ BIEŻĄCEJ KONSERWACJI.
- PODŁOGA NA KLATCE SCHODOWEJ W PIWNICY
W STANIE ZŁYM - WYMAGA WYŁANIA NOWEJ
WARSTWY BETONU grub. 5cm.
- STOLARKA DRZWIOWA W STANIE ŚREDNIM
- WYMAGA BIEŻĄCEJ KONSERWACJI.
- STOLARKA OKIENNA W STANIE ZŁYM
- WYMAGA CAŁKOWITEJ WYMIANY.
- NADPROŻE STAŁOWE NAD DRZWIAMI I OKNAH
SĄ W STANIE ZŁYM
- WYMAGAJĄ CAŁKOWITEJ WYMIANY.
- NALEŻY DOPROWADZIĆ ŚWIATŁO DO:
3/3Piw i 3/4Piw.
